DEKRA Bielefeld Team

Bielefelder Themen 2023

Ein Unfall oder zwei Unfälle

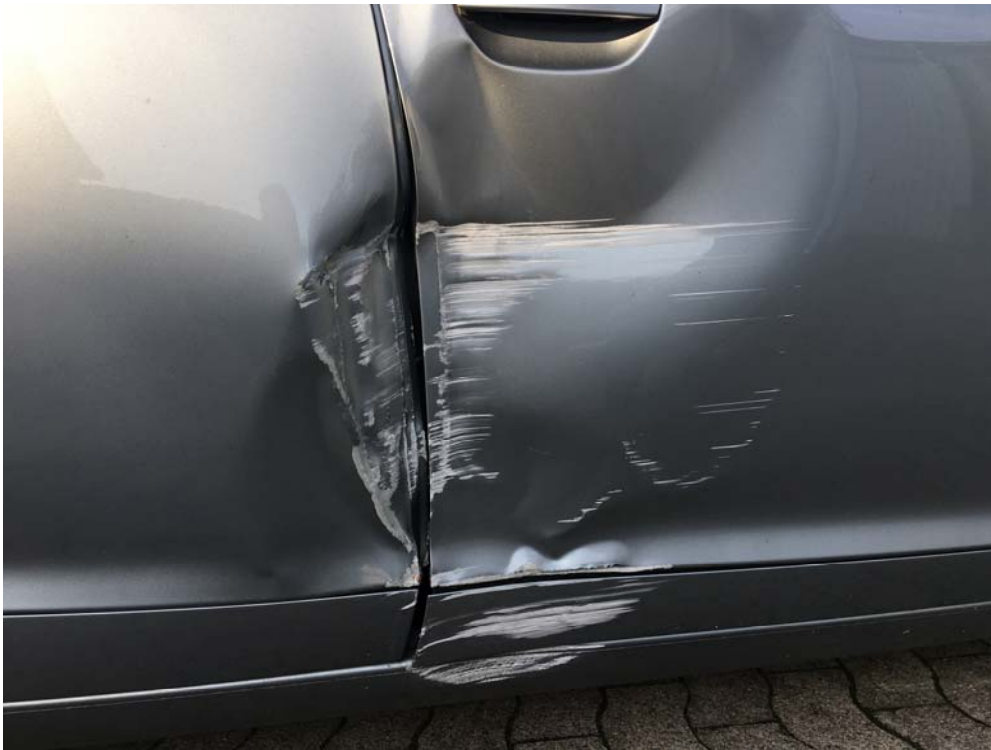
Bereich B-Säule

Zwei voneinander isolierte Schadenzonen

Nach Auswertung der Beschädigungen lässt sich sagen, dass am Audi zwei Schadenzonen zu erkennen sind, die nach der Art und der Höhe zwar beide zu der in Rede stehenden verursachenden Mauer passen, der vordere Schaden aber ein klares Ende aufweist, sodass nach der Auswertung des Schadens von zwei getrennten Anstoßstellen auszugehen ist, die nicht in einem einzügigen Abbiegen entstanden sein können.

Betrachtet man nun aber den hinteren Bereich des vorderen Schadens, lässt sich eindeutig erkennen, dass der Kontakt hier abrupt beendet war. Es ist ganz klar zu sehen, dass das Fahrzeug hier zum Stehen gekommen ist. Das ist sicher zu sagen, weil der Kontakt gegen den vorderen

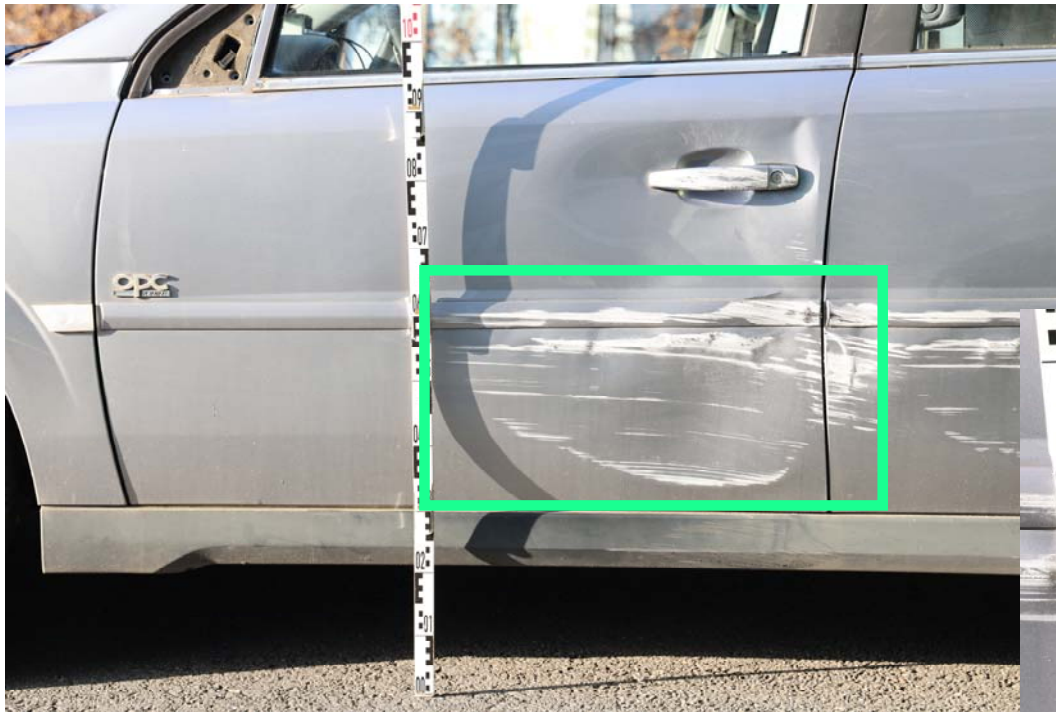
Spurenfeld Fahrertür – B Säule

- Beide Schadenzonen durch das selbe Hindernis (identische individuelle Merkmale)
- Es existieren keine Spuren einer Bewegungsumkehr
- Anstieg der Spuren bei dem 2. Anprall
- Es bestehen Eigenarten der statischen Höhenlagen
- Ein Prinzipversuch liefert auch die praktische Erklärung für die Spurenunterbrechung

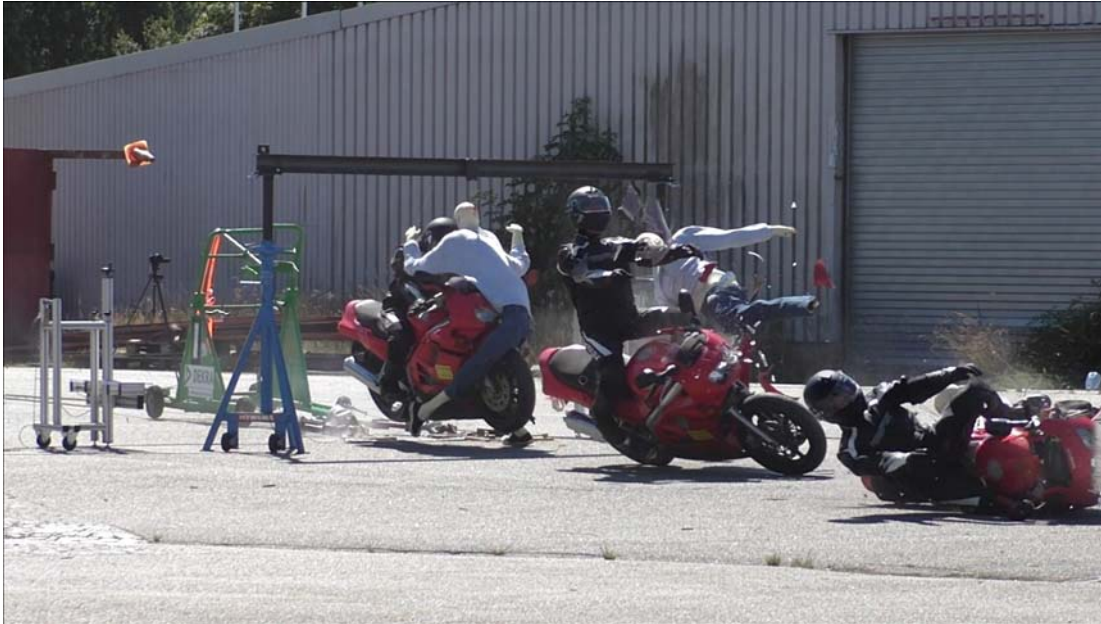
- 65 km/h
- kurze Kippphase
- geringe Wurfweite
- frühe Splitterstreuung

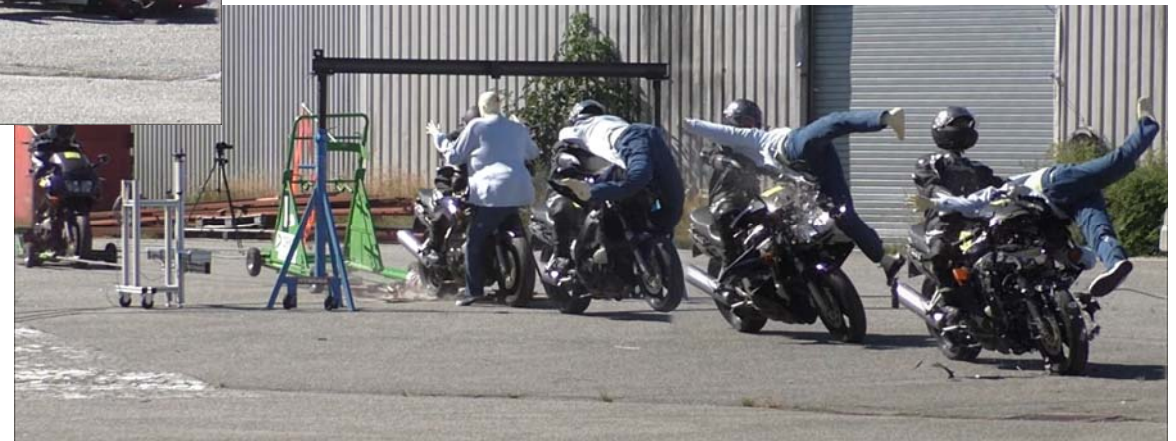
- 75 km/h
- Fußgänger wird „mitgenommen“
- Motorrad taumelt

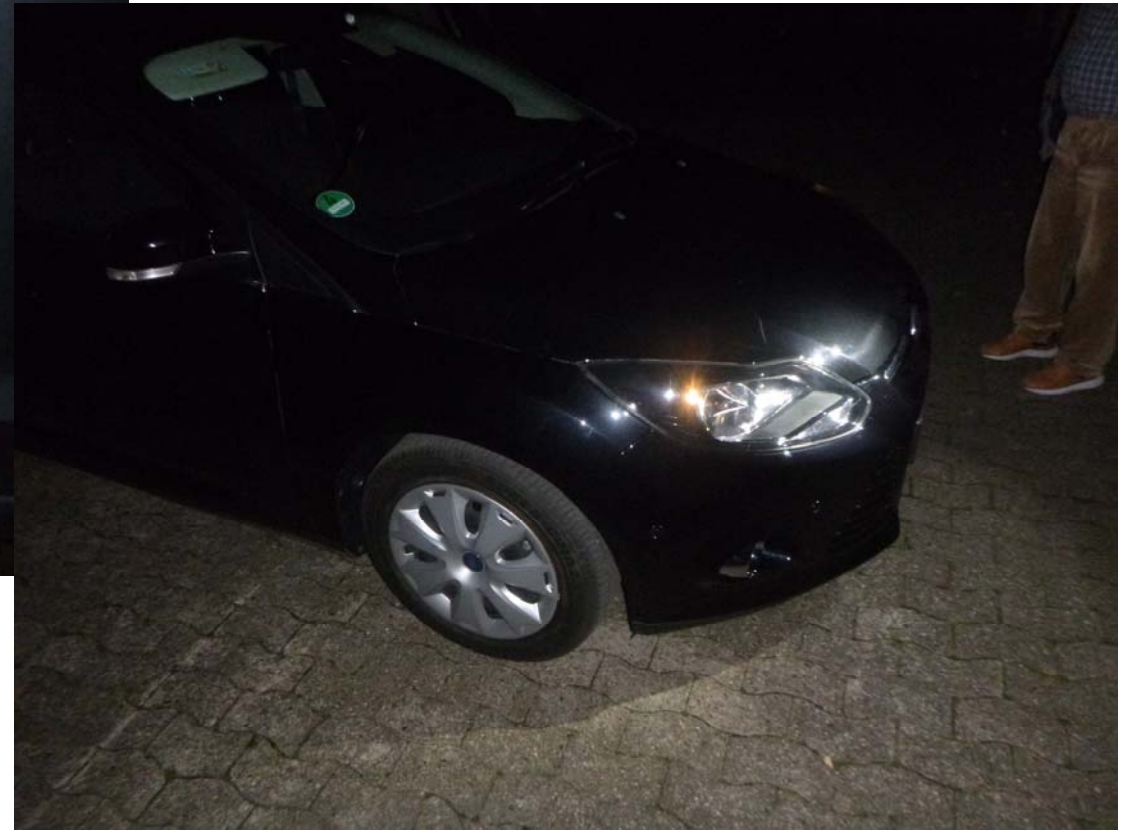
Vermeintliches Verursacherfahrzeug
ohne Kontaktsuren

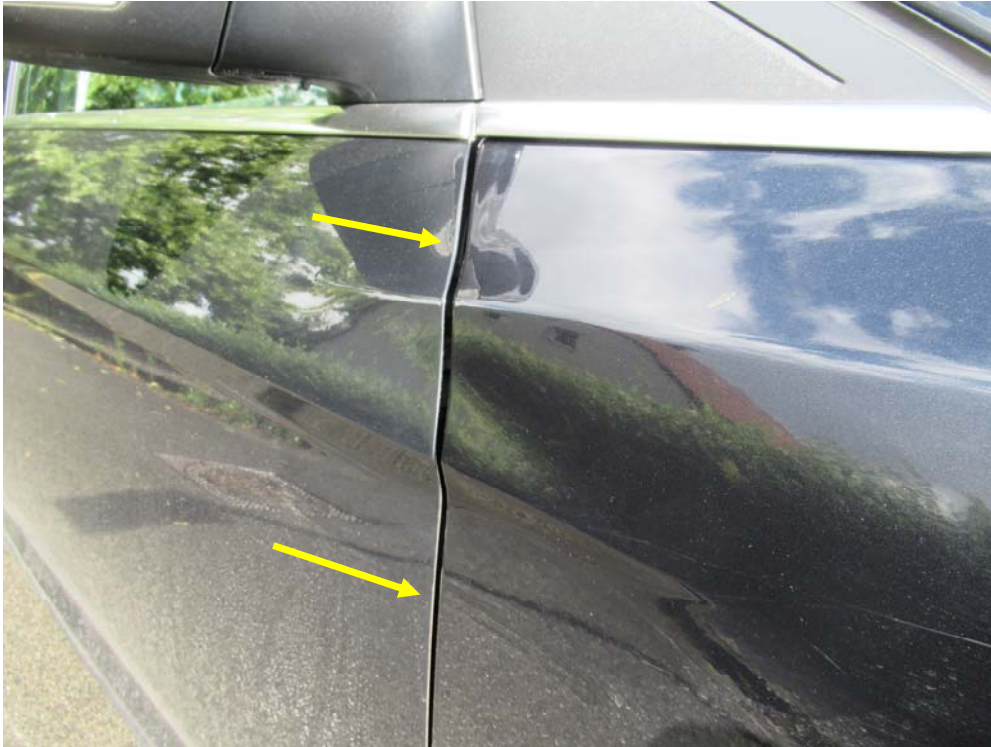
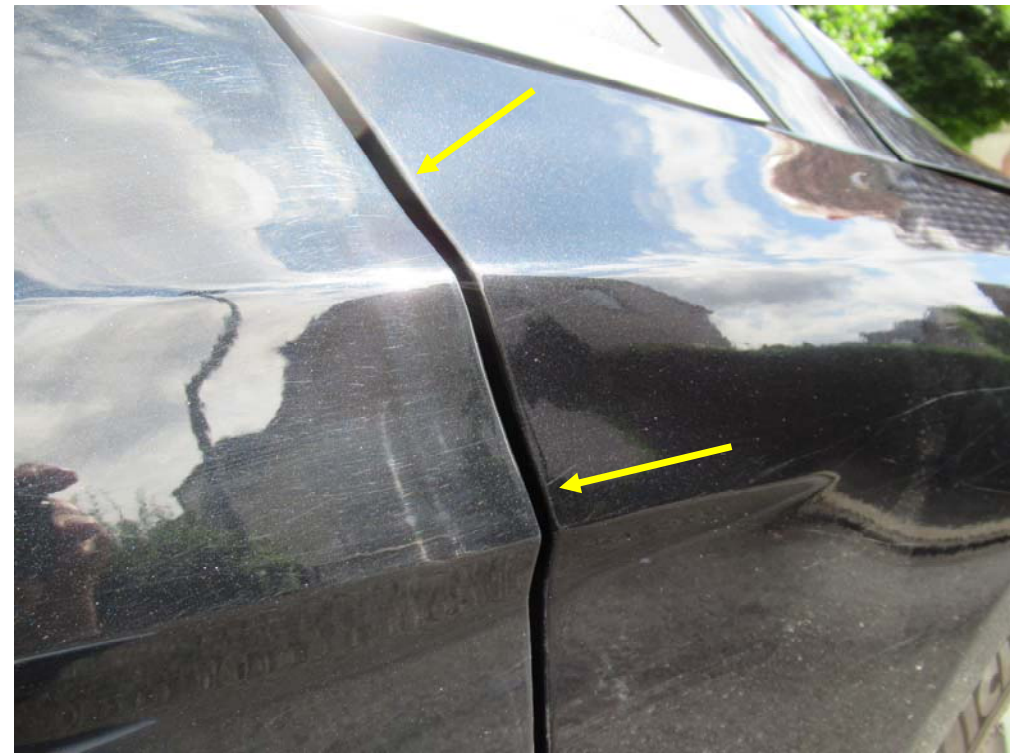
Farbtonunterschied Kotflügel – Tür an dem Fahrzeug des Beschuldigten

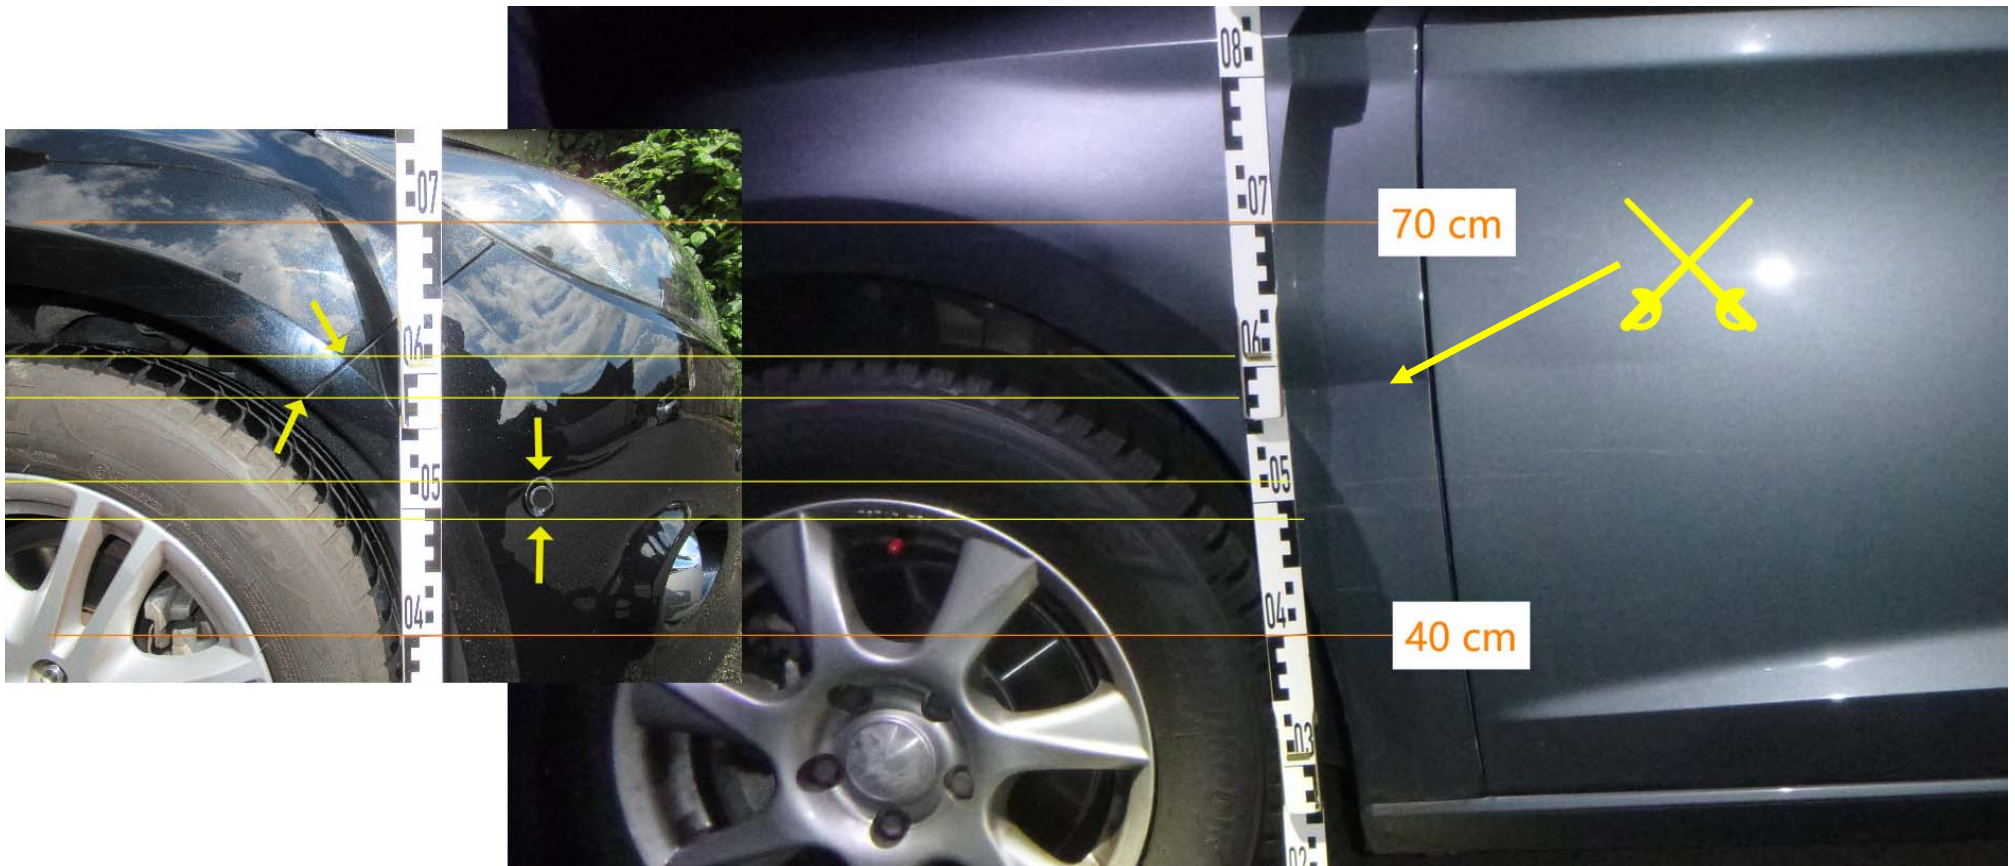
Geometrische Kompatibilität bei unvereinbarer Spurencharakteristik

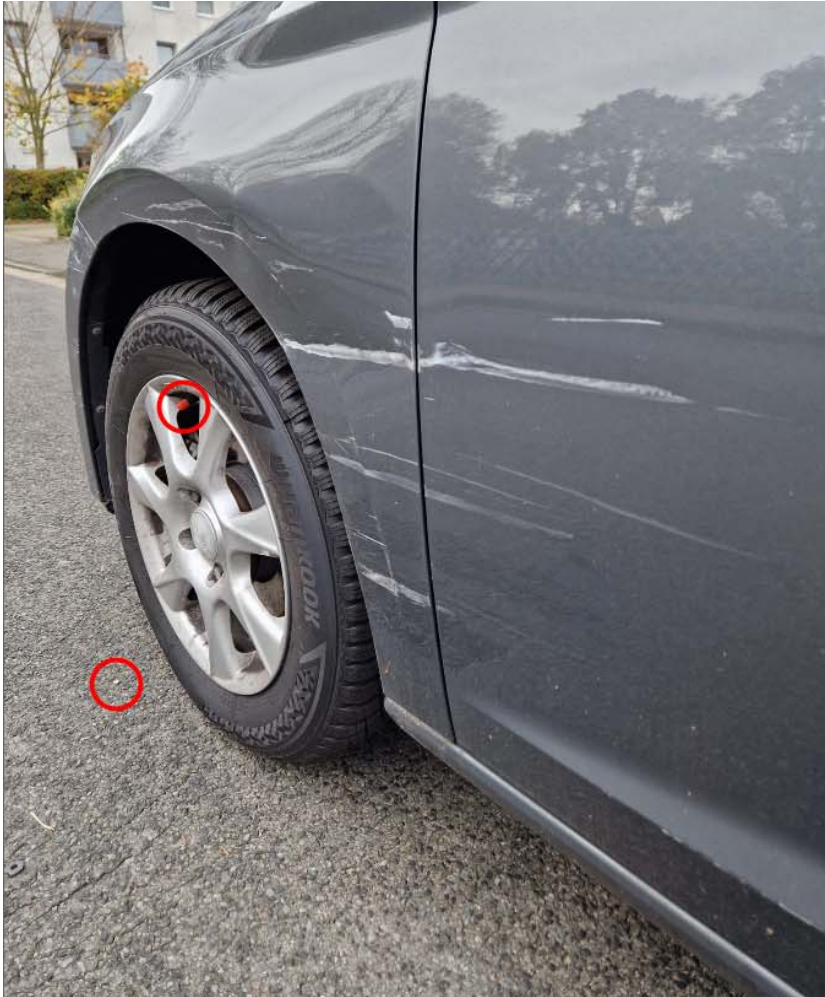
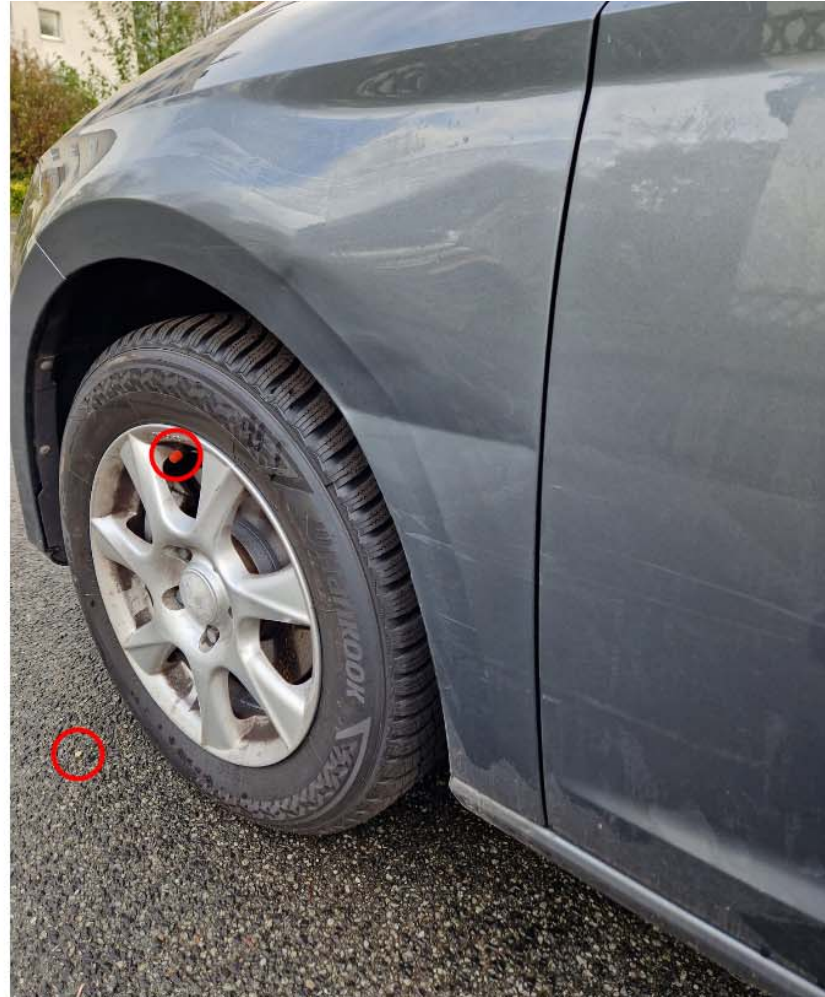
Auch das zweite Fahrzeug wurde in der Zwischenzeit verändert.
