DEKRA Automobil GmbH

Schadengutachten

AV18730XXX Rahmennummer Unfallschaden Schadenart Schadentag 25.06.2020

Typ Macina Kapoho 2975 Rahmennummer AV18730XXX

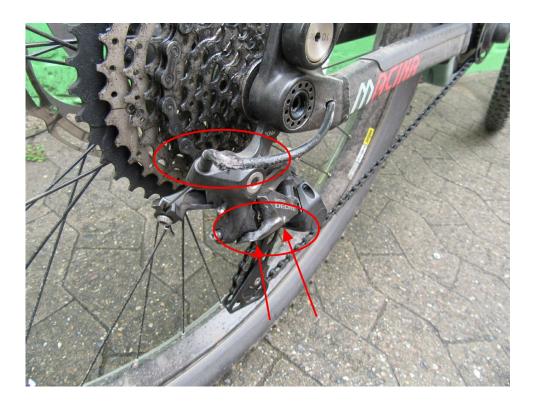
Bild 6: Schaltwerk verschrammt mit Materialabtrag, Schaltzug hinten Abschürfungen

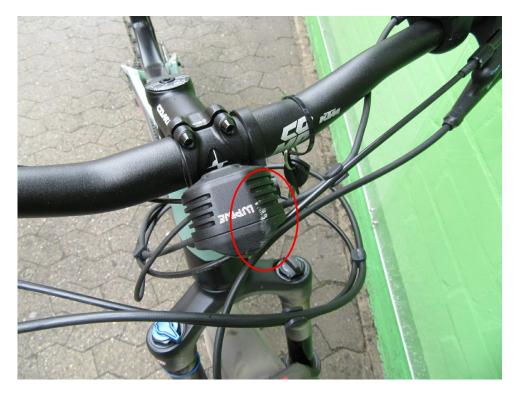
Bild 7: Scheinwerfer verschrammt und verbogen

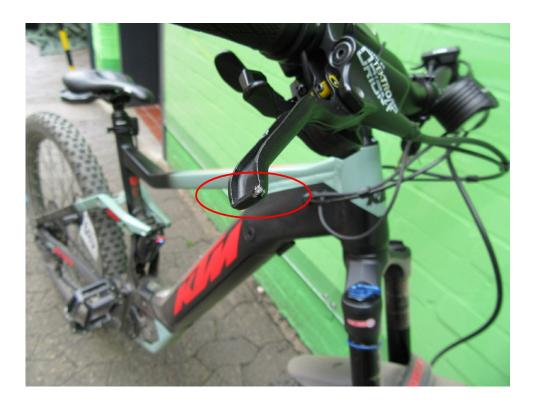
Bild 8: Hydraulischer Bremshebel rechts, Abschürfungen mit Materialabtrag

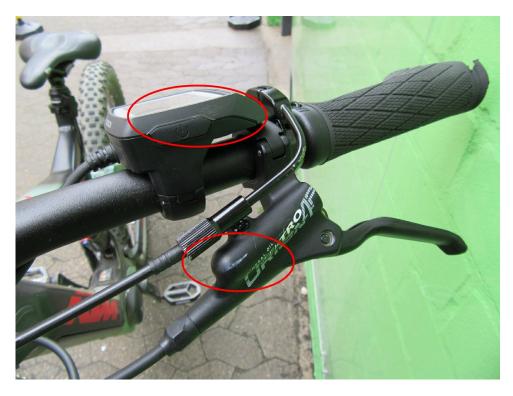
Bild 9: Mutlifunktionsdisplay verschrammt, hydraulischer Bremshebel links Abschürfungen mit Materialabtrag

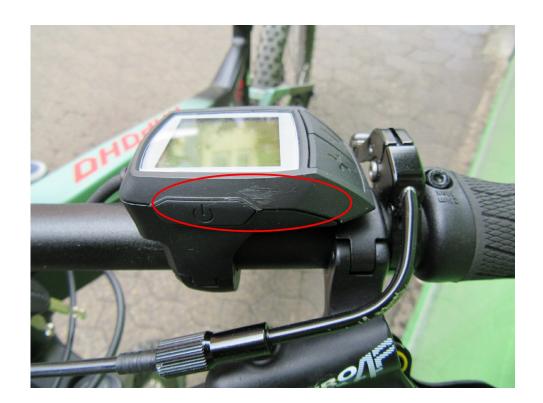
Bild 10: Multifunktionsdisplay verschrammt

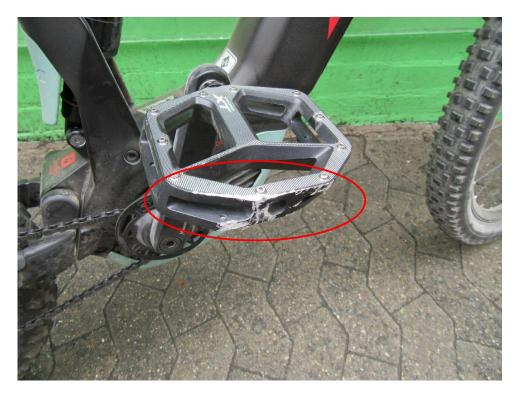
Bild 11: Pedale rechts verschrammt mit Materialabtrag

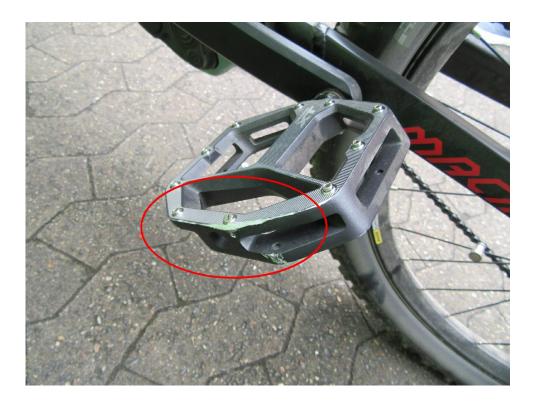
Bild 12: Pedale links verschrammt mit Materialabtrag

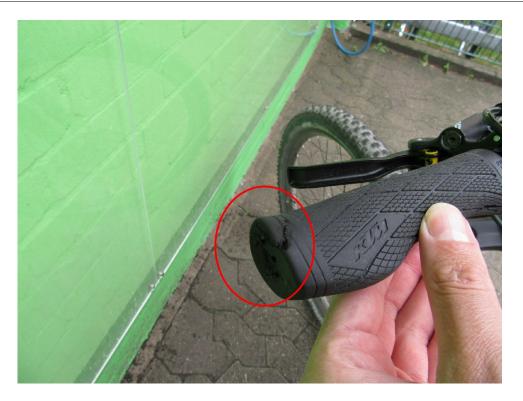
Die Gabel ist verschrammt und weist abweichende Spaltmaße zwischen Gabelkrone und Steuerrohr auf. Der Schnellspanner vorne ist verschrammt mit Materialabtrag. Der Griff links ist eingerissen. Der Lenker und Vorbau sind sturzbedingt hohen, nicht bauartgerechten Kräften ausgesetzt gewesen. Die Griffe sowie die hydraulischen Bremsgriffe weisen Abschürfungen mit teils erheblichem Materialabtrag auf. Die Pedale weisen sturzbedingte Kratzer mit Materialabtrag auf, die Tretkurbeln wurden erheblichen seitlichen Kraftbeaufschlagungen ausgesetzt. Die Drive Unit ist durch die Krafteinwirkung auf die Pedale und Tretkurbeln erheblichen axialen Belastungen ausgesetzt gewesen. Der Akku wurde erheblichen Stößen und Beschleunigungen ausgesetzt. Das Multifunktionsdisplay ist verschrammt. Der Scheinwerfer vorne ist verbogen und verschrammt. Das Schaltwerk ist verschrammt mit Materialabtrag. Die Schaltzughülle hinten weist Abschürfungen auf. Sattel und Sattelstütze wurde bei dem Schadenereignis hohen nicht bauartgerechten Belastungen ausgesetzt. Der Bowdenzug der höhenverstellbaren Sattelstütze ist verschrammt.

Bild 13: Griff links eingerissen

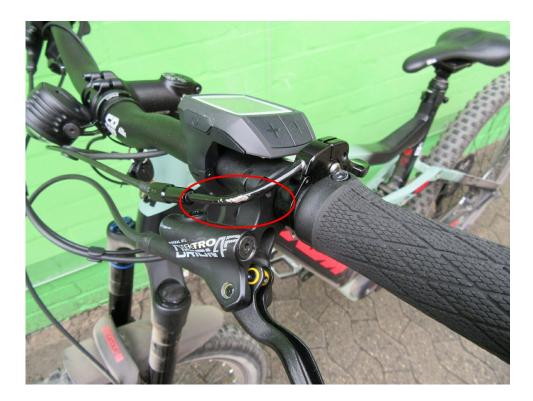
Bild 14: Bowdenzug Sattelstütze (Dropperpost) verschrammt

Die Drive Unit ist aufgrund erheblicher axialer Belastungen durch den Unfall aus Sicherheitsgründen und gemäß Richtlinie des Herstellers zu ersetzen. Der Akku ist aufgrund der erheblichen Stöße und Beschleunigungen zu erneuern. Sattel und Sattelstütze sind durch die nicht bauartgerechte Belastung während des Unfallhergangs aus Sicherheitsgründen zu erneuern.

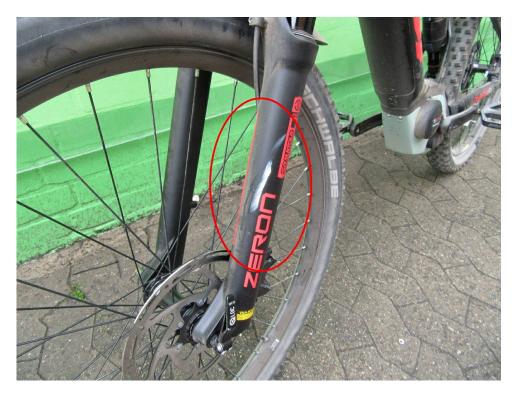
Bild 15: Gabel verschrammt

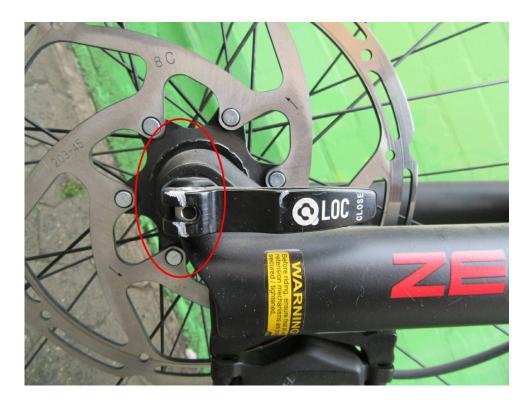
Bild 16: Schnellspanner vorne verschrammt

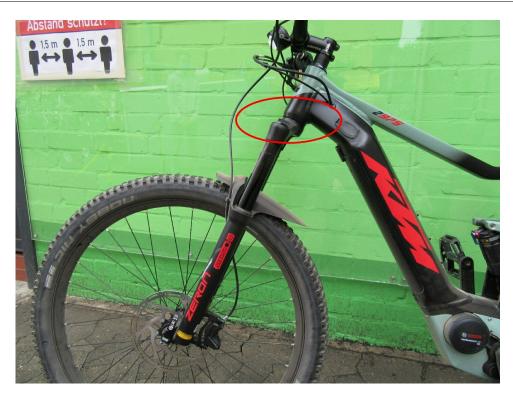
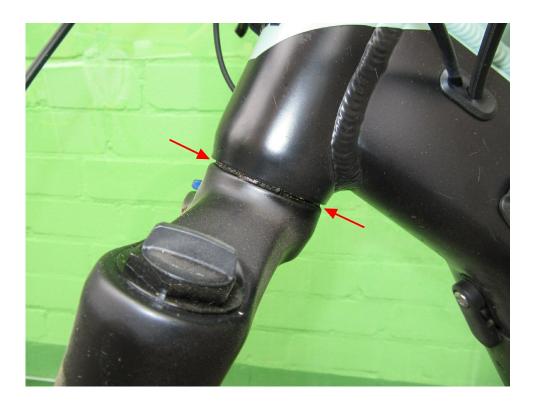
Bild 17: Gabel abweichendes Spaltmaß Gabelkrone/Steuerrohr

Bild 18: Gabel abweichendes Spaltmaß Gabelkrone/Steuerrohr
