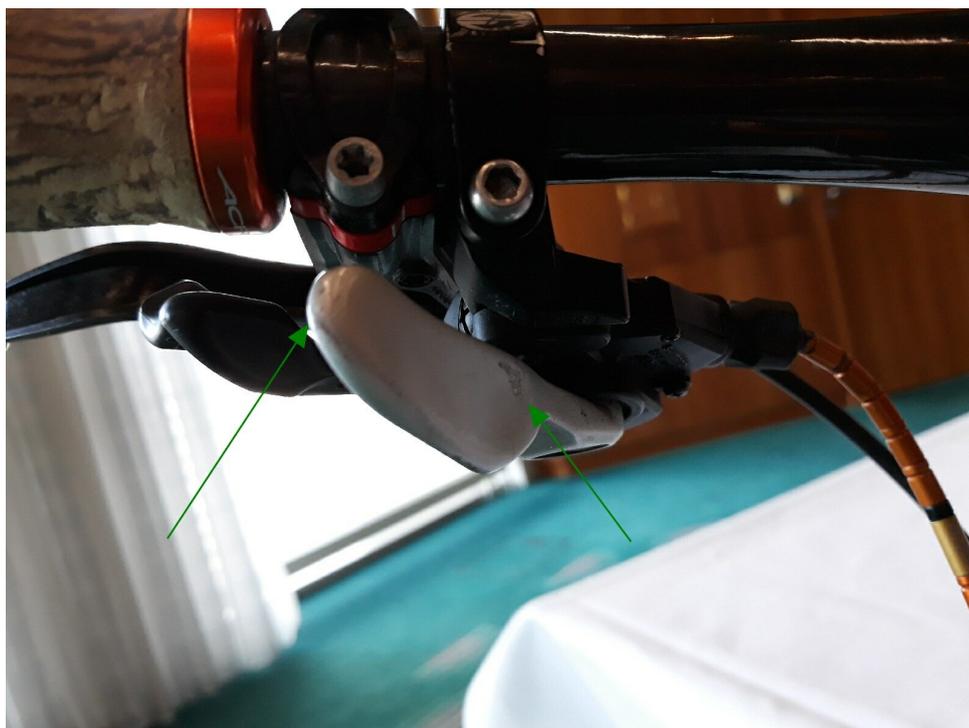
Bild 5 : Schalthebel links, Kratzer und Spuren von Kraftbeaufschlagung

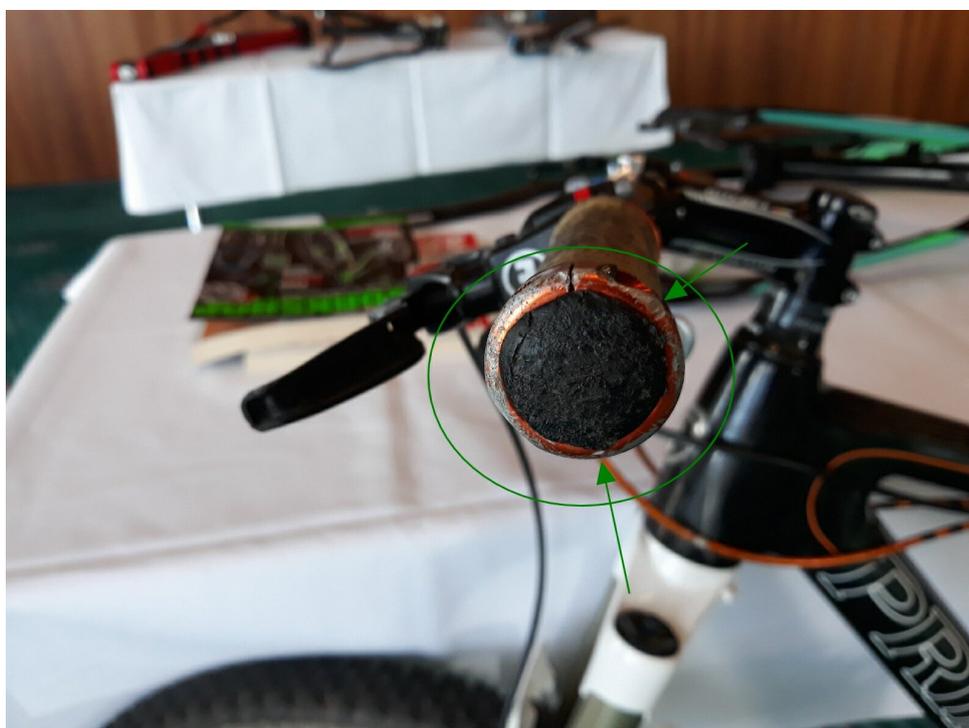
Bild 6 : Griff links, tiefe Kratzer und Materialabtrag/Verformungen Klemmung
