Crashversuche

Spielerei oder Notwendigkeit?

Auszug aus einer DEKRA-Rechnung für eine Unfallrekonstruktion

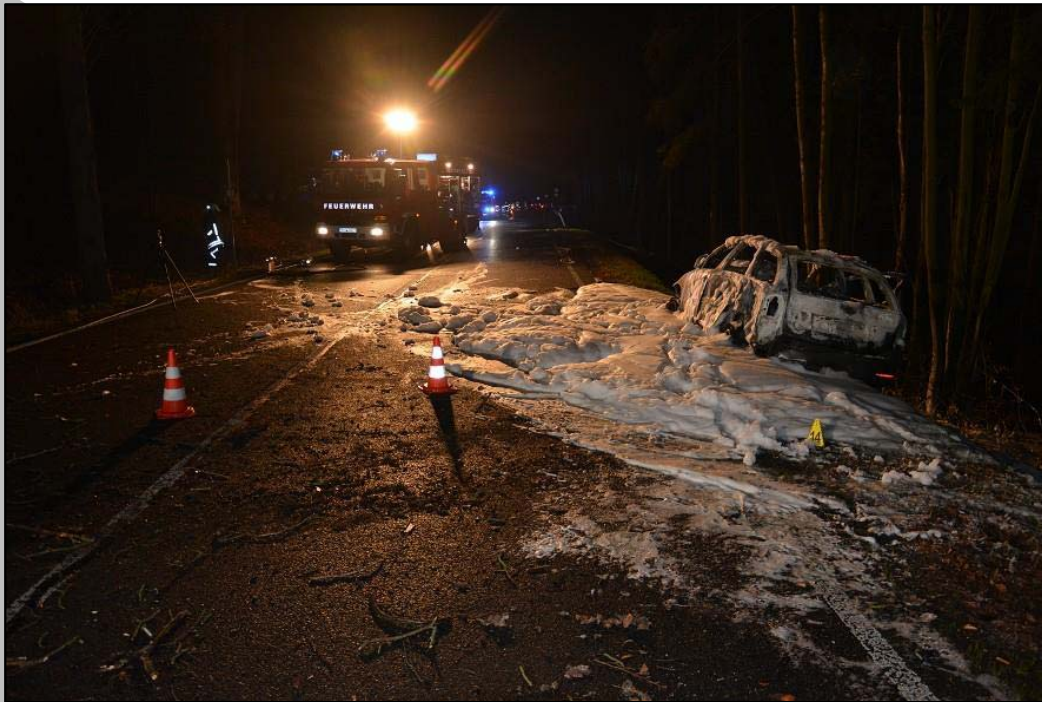
- Ausgebranntes, stark beschädigtes Fahrzeug

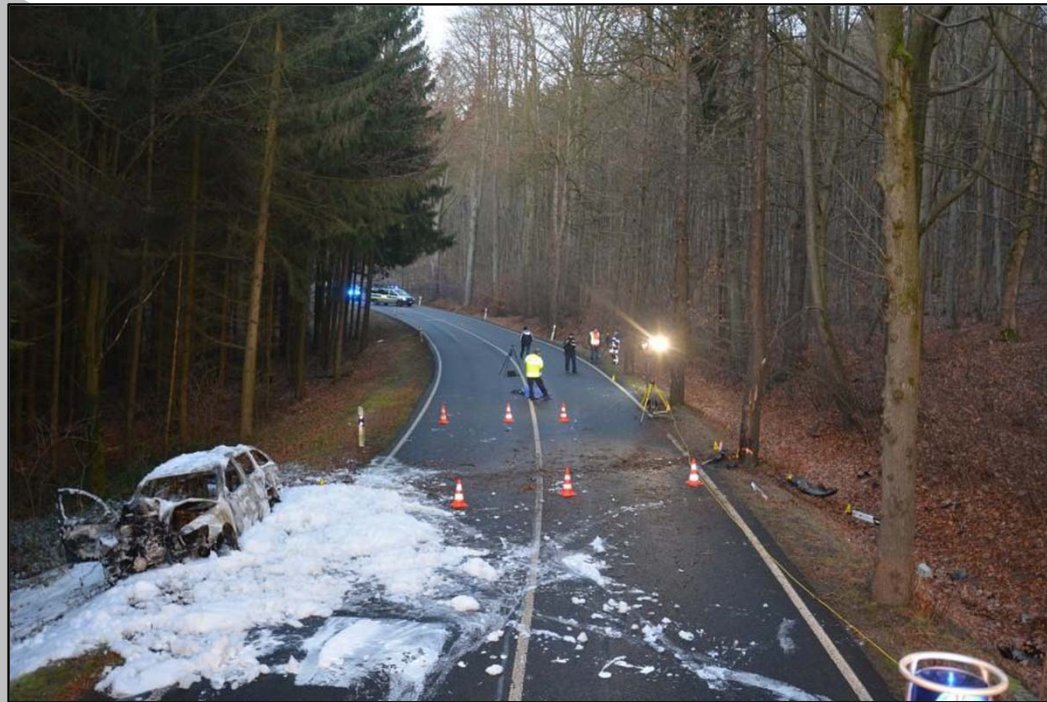
- Ausgebranntes, stark beschädigtes Fahrzeug
- Schmutzspuren, ausgehend von einem Baum zum ausgebrannten Pkw
- Zwei beschädigte Bäume

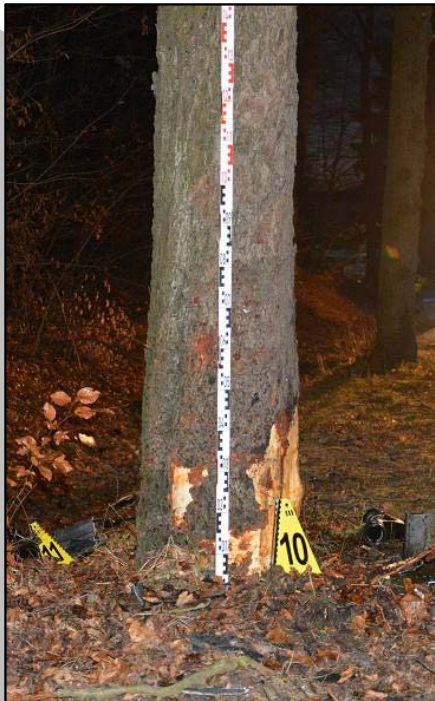
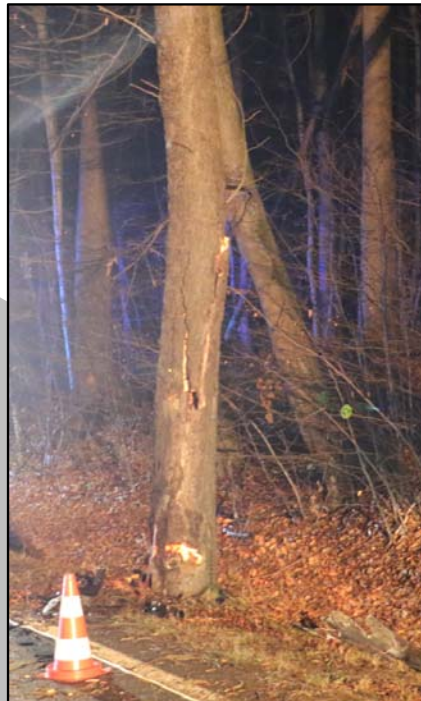
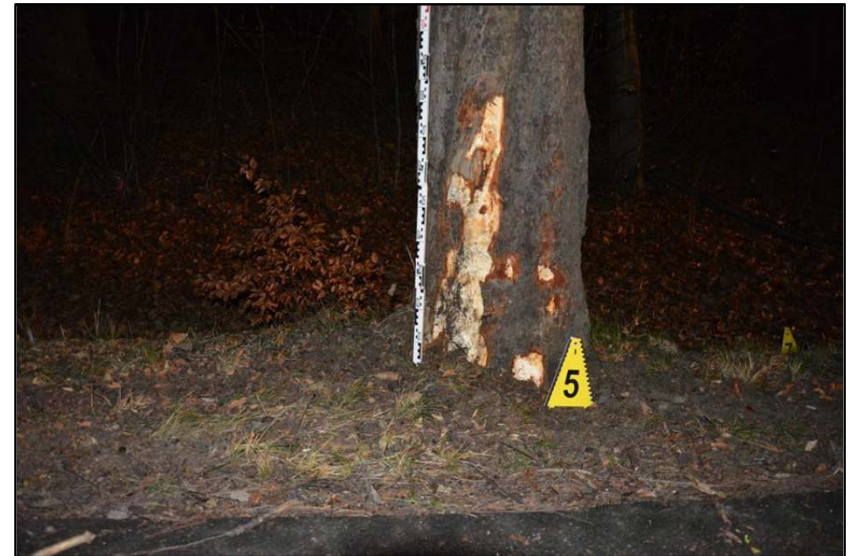
- Ausgebranntes, stark beschädigtes Fahrzeug
- Schmutzspuren, ausgehend von einem Baum zum ausgebrannten Pkw
- Zwei beschädigte Bäume

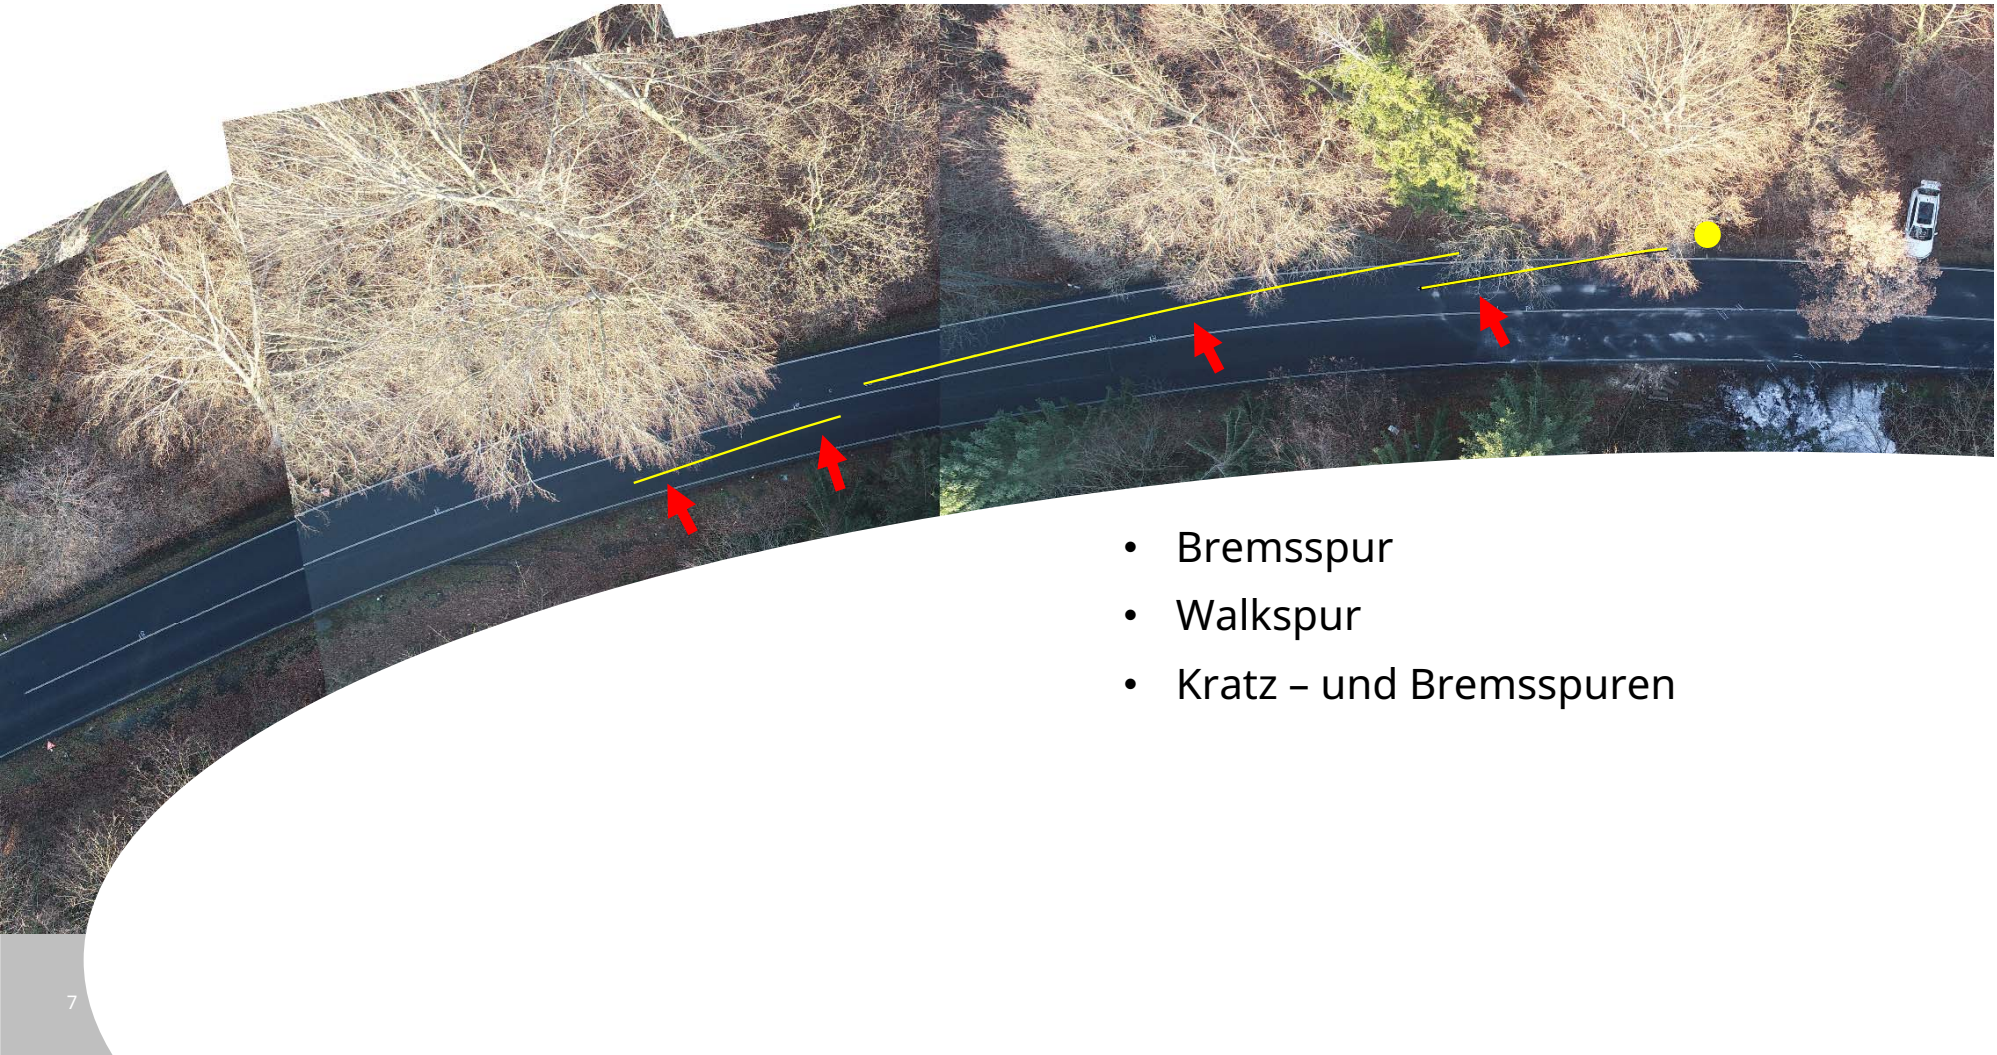
- Bremsspur
- Walkspur
- Kratz - und Bremsspuren

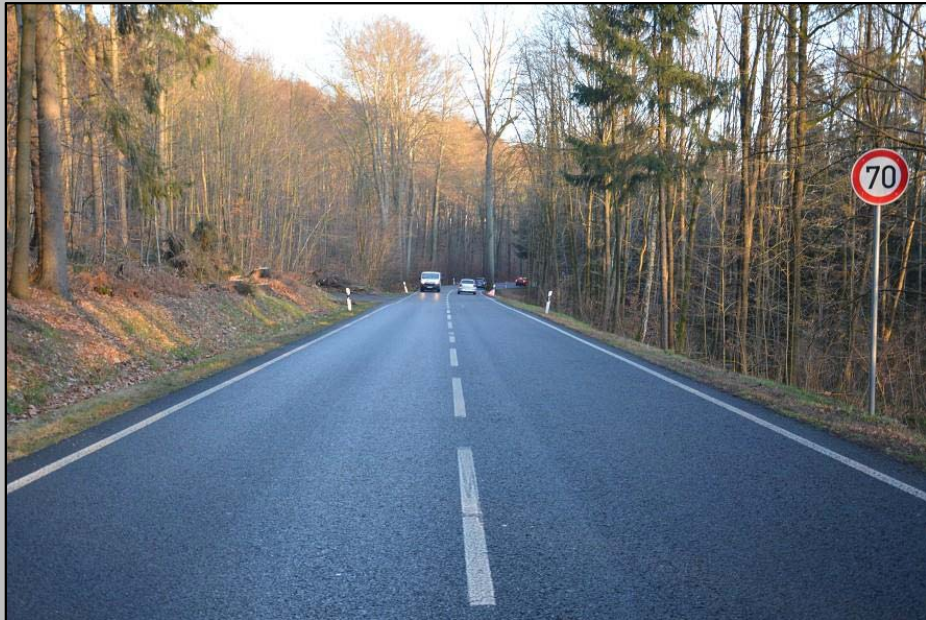
- Annäherung an die Unfallstelle
- 4-5% Gefälle, Geschwindigkeitsbegrenzung auf 70 km/h

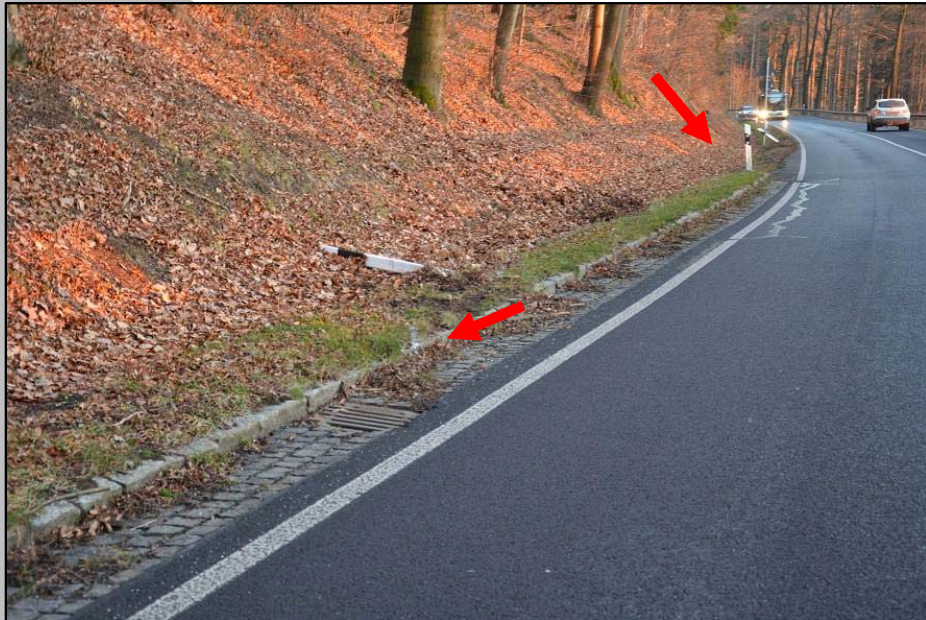
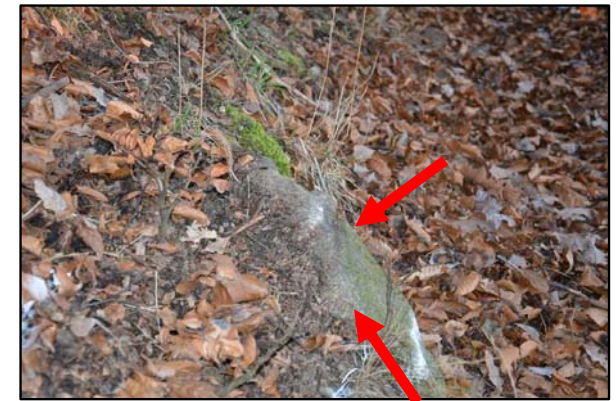
- Annäherung an die Unfallstelle
- 4-5% Gefälle, Geschwindigkeitsbegrenzung auf 70 km/h
- Frische Reifenspuren in der linksseitigen Bankette
- Spurbeginn in der Bankette mit Anstoßspuren am Kantstein
- Stein mit frischen Anstoßspuren

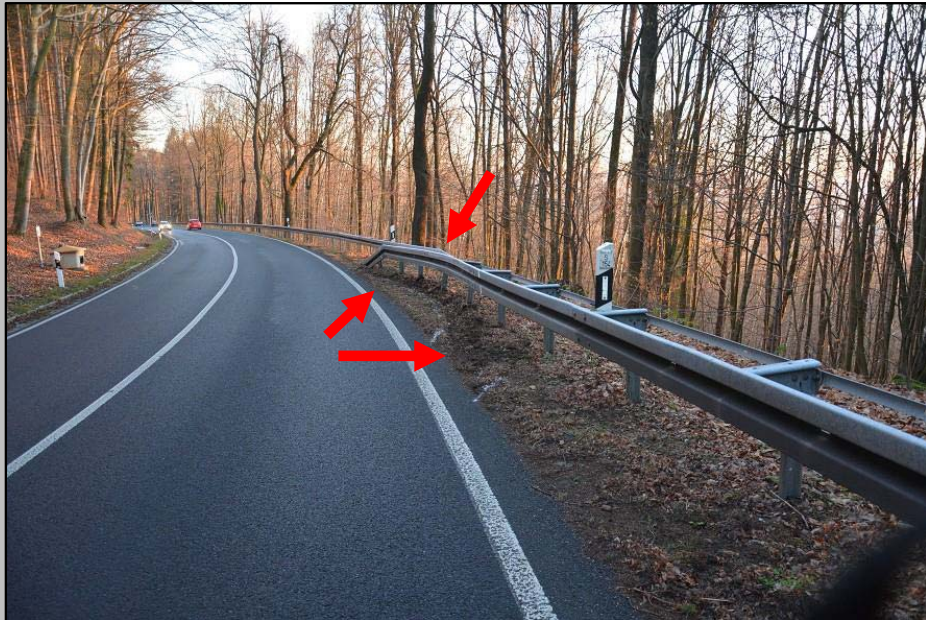
- Annäherung an die Unfallstelle
- 4-5% Gefälle, Geschwindigkeitsbegrenzung auf 70 km/h
- Frische Reifenspuren in der linksseitigen Bankette
- Spurbeginn in der Bankette mit Anstoßspuren am Kantstein
- Stein mit frischen Anstoßspuren
- Kontaktspuren an der Leitplanke

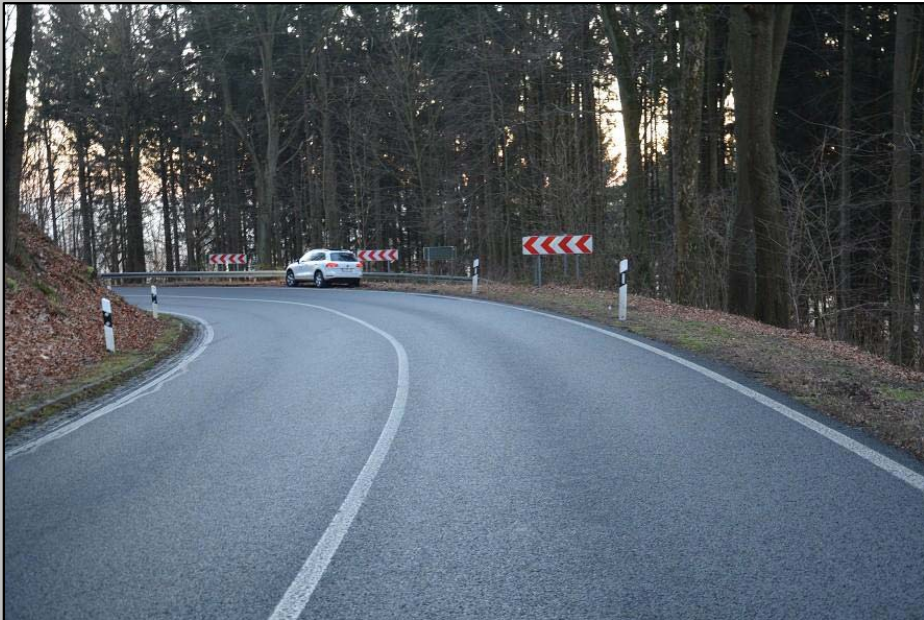
- Annäherung an die Unfallstelle, ca. 200 m vor Baumanprall
- 4-5% Gefälle, Geschwindigkeitsbegrenzung auf 70 km/h
- Frische Reifenspuren in der linksseitigen Bankette
- Spurbeginn in der Bankette mit Anstoßspuren am Kantstein
- Stein mit frischen Anstoßspuren
- Kontaktsuren an der Leitplanke
- Kurvenbeginn vor Leitplankenprall

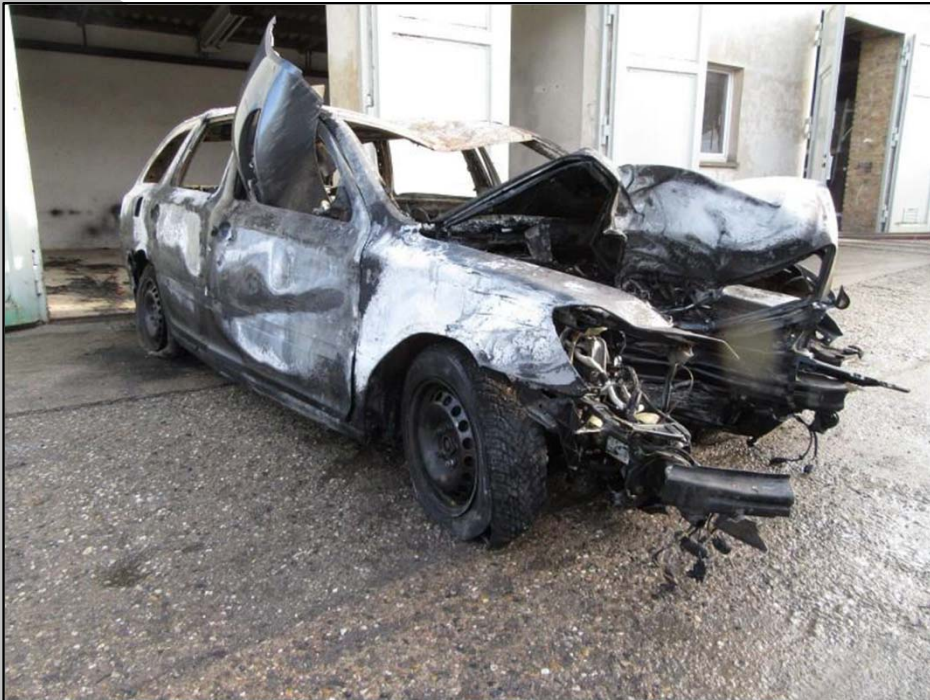
- Stark verformter Frontbereich

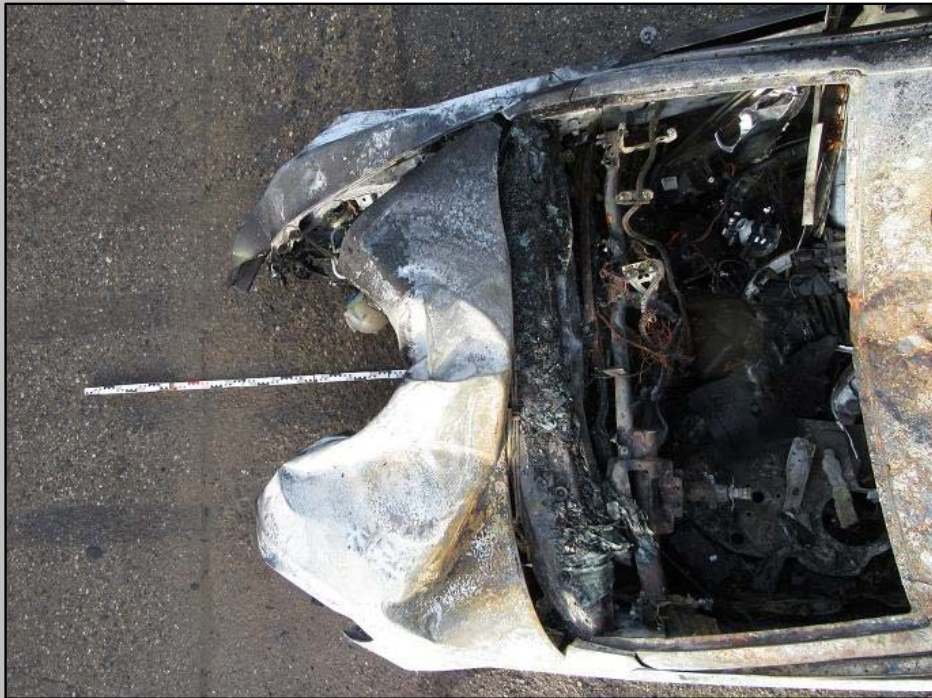
- Stark verformter Frontbereich
- Deformationstiefe ca. 65 bis 70 cm

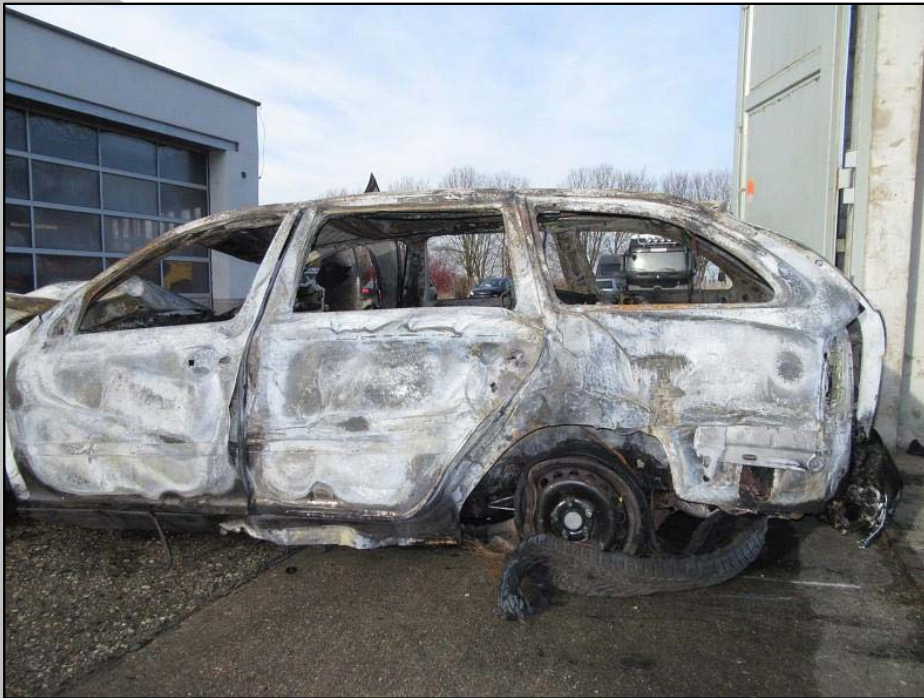
- Stark verformter Frontbereich
- Deformationstiefe ca. 65 bis 70 cm
- Deformierte linke Fahrzeugseite

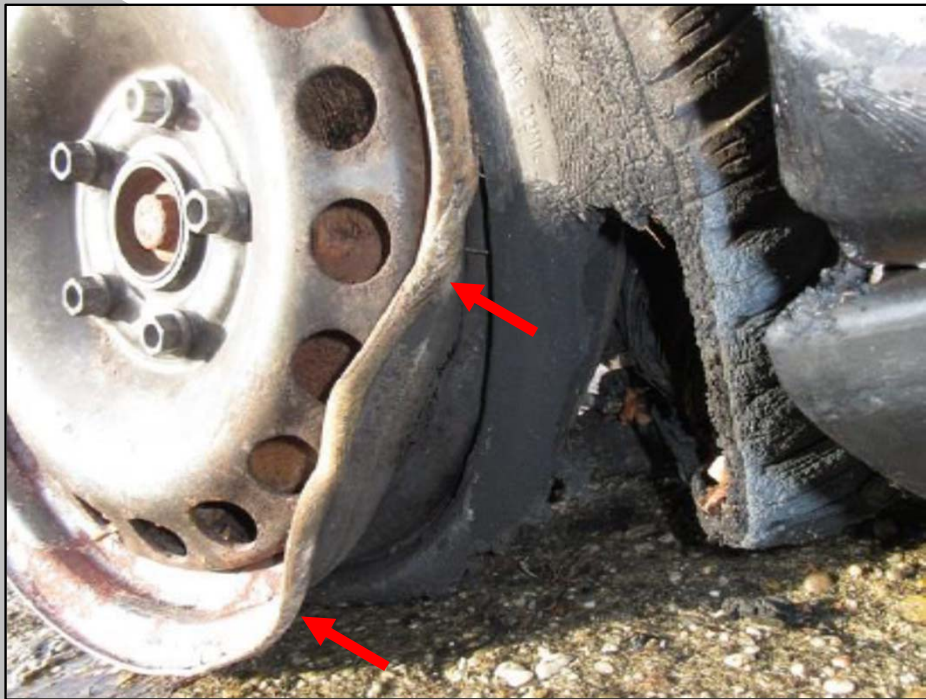
- Stark verformter Frontbereich
- Deformationstiefe ca. 65 bis 70 cm
- Deformierte linke Fahrzeugseite
- Linkes Vorderrad: Kratzspuren am Felgenhorn

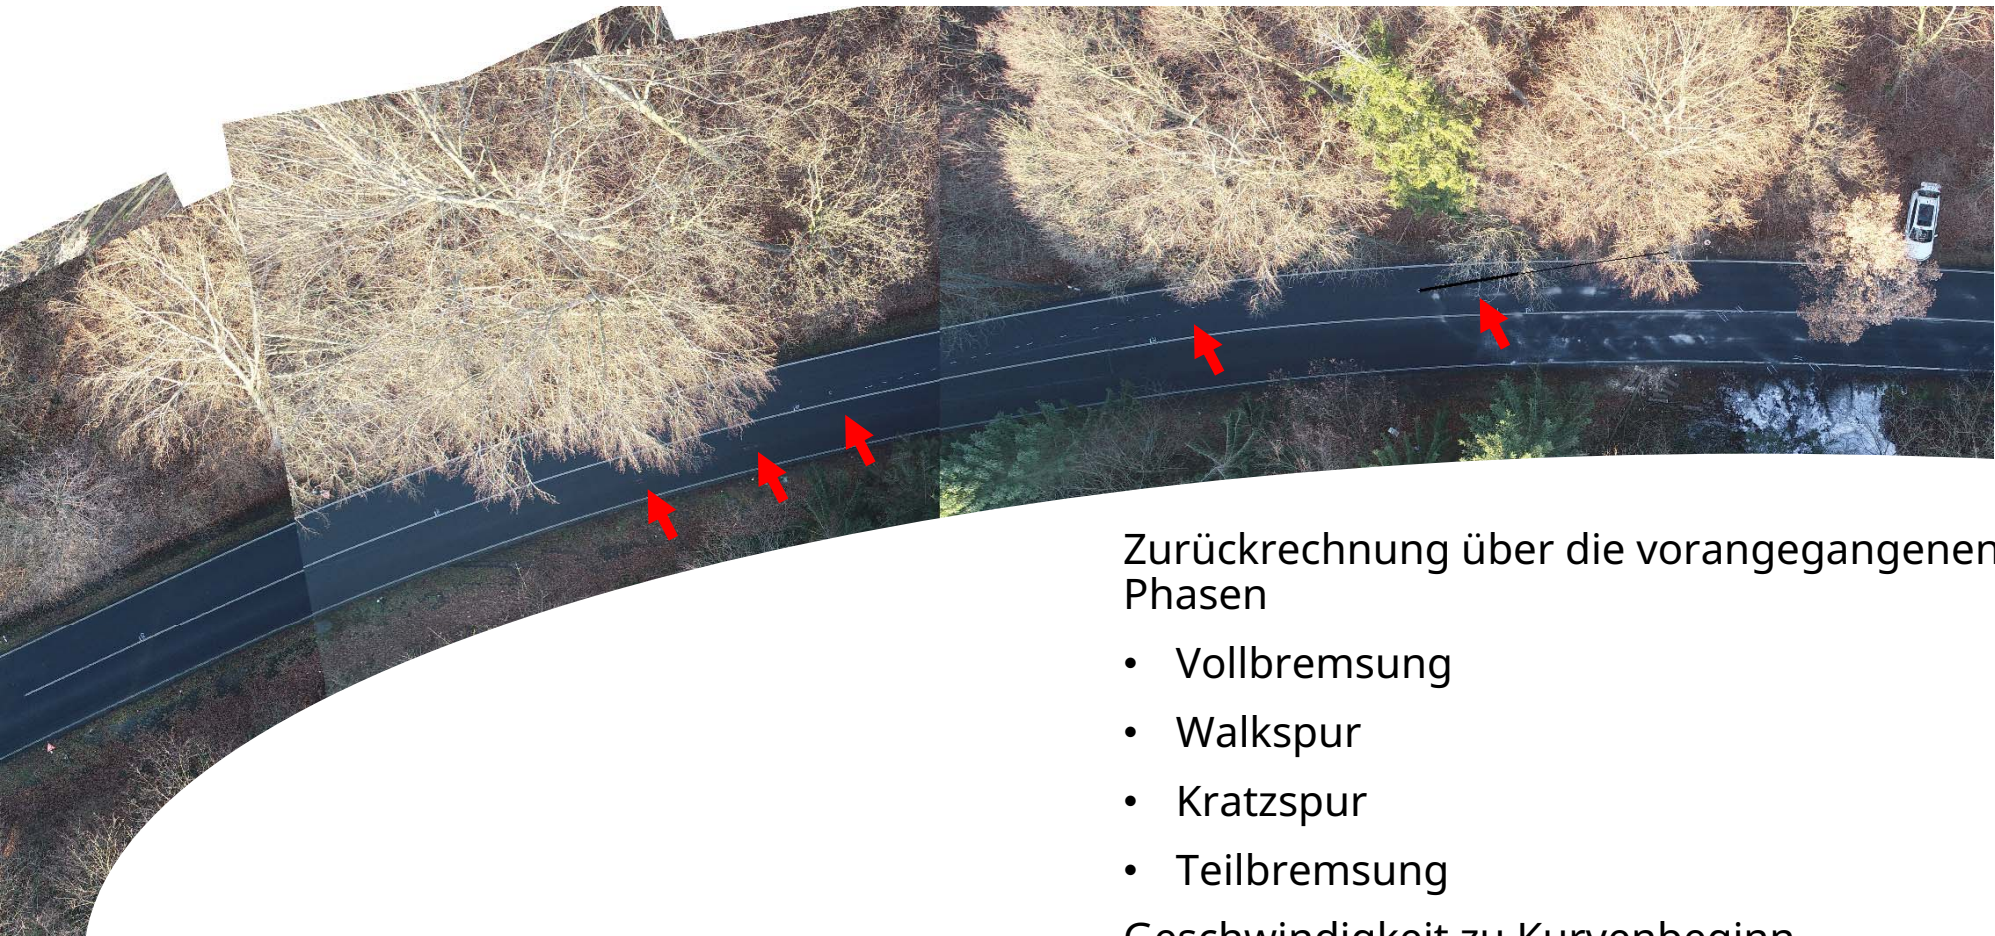
- Vollbremsung
- Walkspur
- Kratzspur
- Teilbremsung

115 – 125 km/h

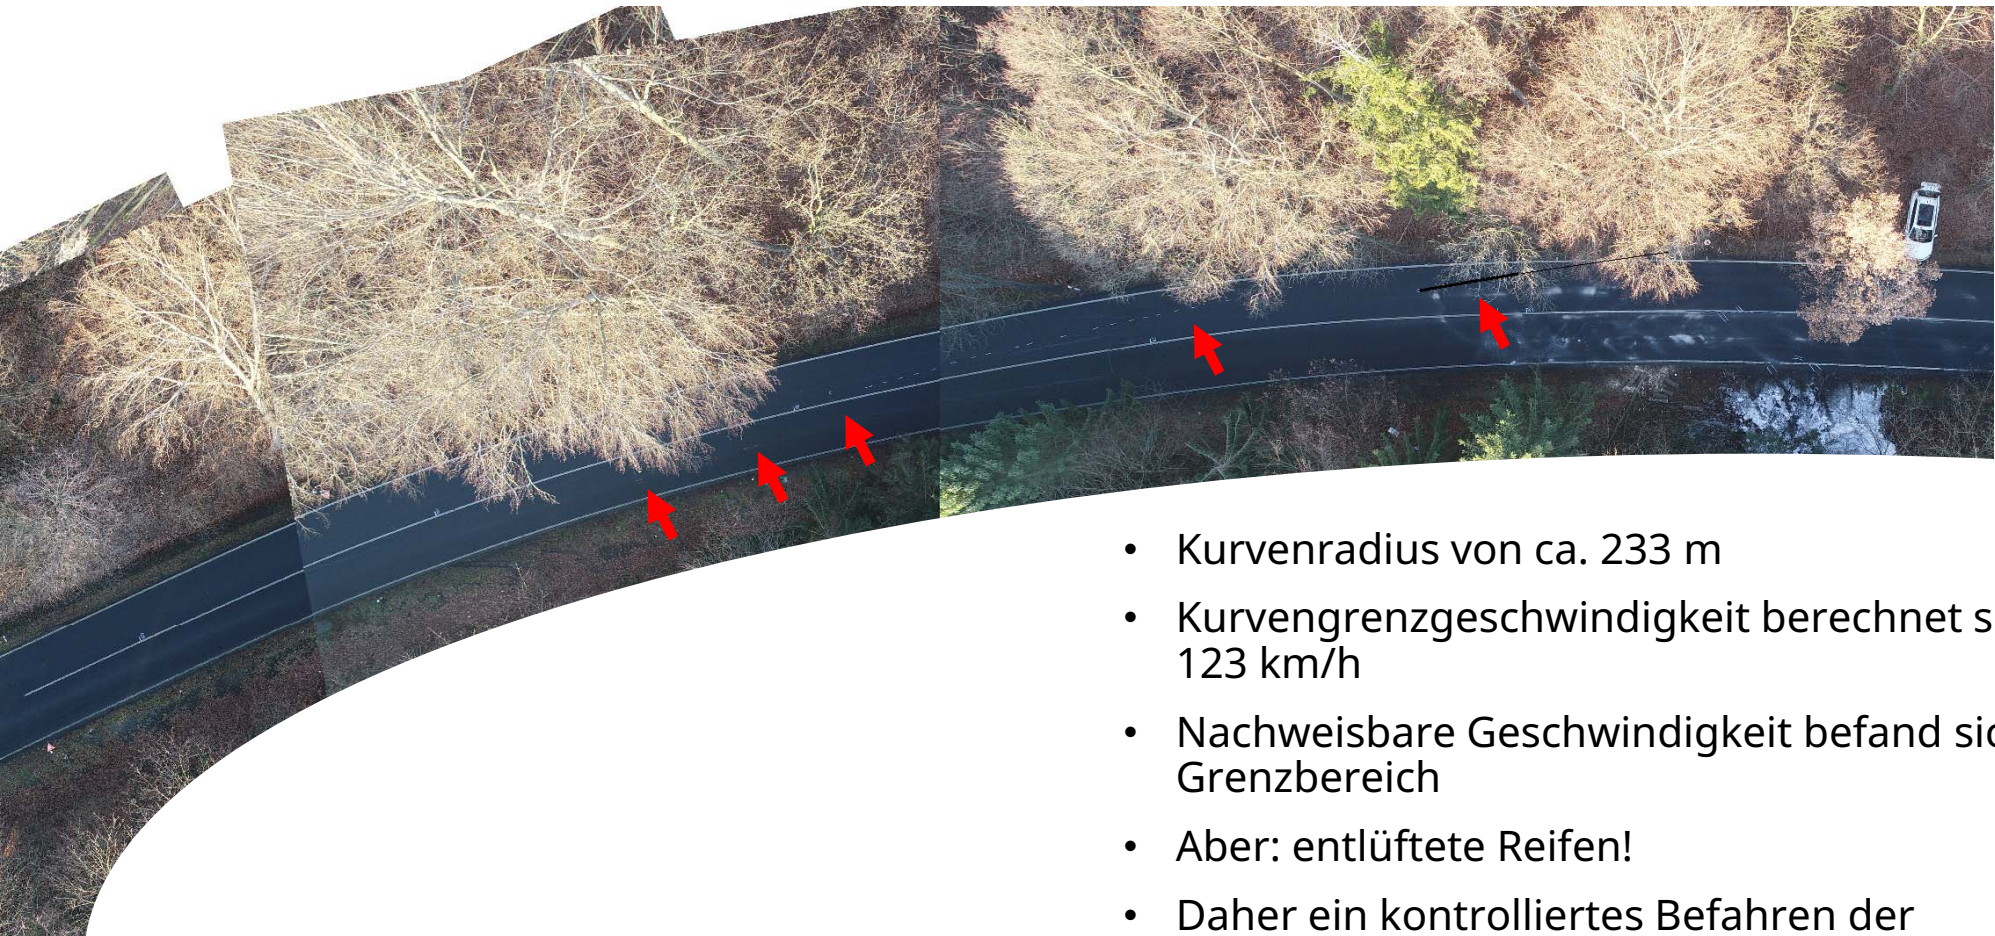
- Kurvenradius von ca. 233 m
- Kurvengrenzgeschwindigkeit berechnet sich zu 123 km/h
- Nachweisbare Geschwindigkeit befand sich im Grenzbereich
- Aber: entlüftete Reifen!
- Daher ein kontrolliertes Befahren der Rechtskurve **technisch nicht möglich!**
