DADOS DO VEÍCULO

Nº LAUDO: _____	QUILOMETRAGEM: 104593 KM
Nº CHASSI: _____	COR: BRANCA
Nº MOTOR: _____	COMBUSTIVEL: ALCOOL/GASOLINA
PLACA: _____	ANO FABRICAÇÃO: 2016
MARCA: BMW	ANO MODELO: 2017
MODELO: 328I ACTIVE FLEX	SITUAÇÃO CHASSI: CIRCULACAO

PARECER FINAL

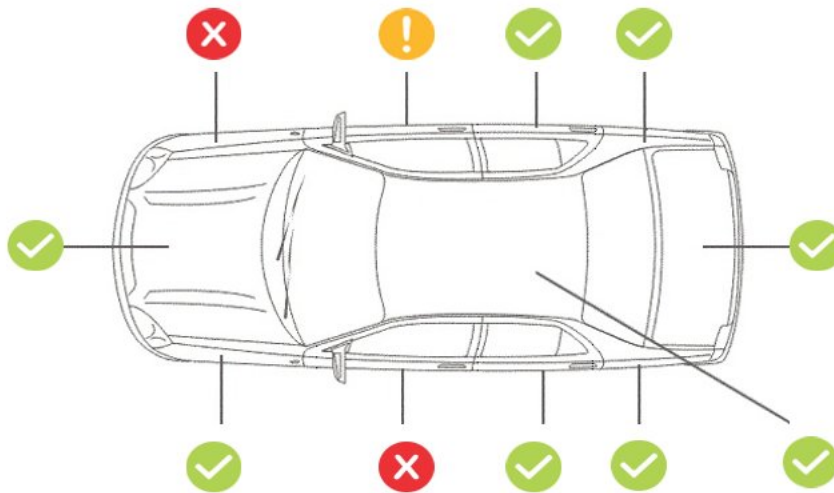
TESTE DE ESPESSURA DE PINTURA - COMPONENTES EXTERNOS

PINTURA	NADA CONSTA
--	---------	-------------
