Flexschläuche und Armaturen – Bauteile mit hohem Schadenpotenzial.

Im Folgenden eine Übersicht über die wichtigsten Schadensursachen mit Fallbeispielen aus dem DEKRA Labor für Werkstofftechnik und Schadensanalytik sowie Tipps aus der Praxis.

Labor für Werkstofftechnik & Schadensanalytik

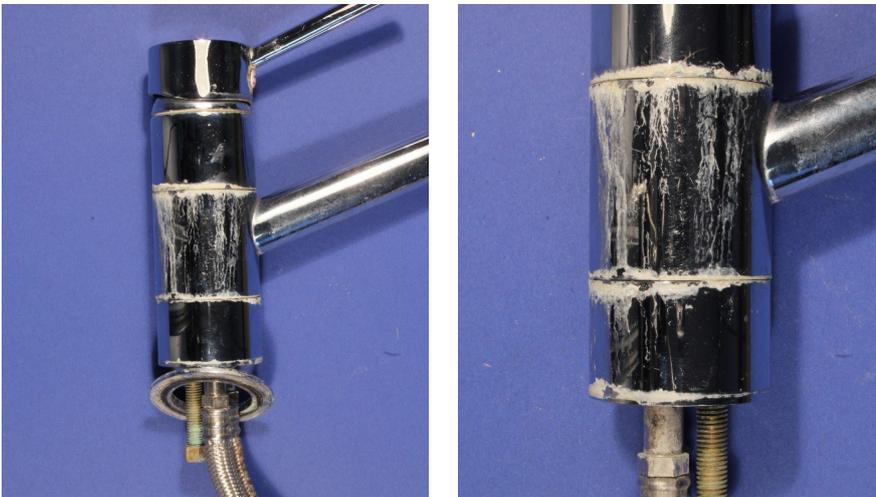
An der Kartusche und den Dichtungen von Wasserarmaturen können sich Kalkablagerungen absetzen, was dazu führt, dass die Abdichtung oder die Funktion der Kartusche mit der Zeit schlechter wird und es zu einer Undichtigkeit kommt. Kartuschen und Dichtungen sind Verschleißteile und die meisten Hersteller bieten diese als Ersatzteile für den eigenen Austausch an.

Hier ein Einhebelmischer mit massiven Ablaufspuren (Kalkablagerungen), durch sie kam es zur Funktionsbeeinträchtigung der Dichtungen.

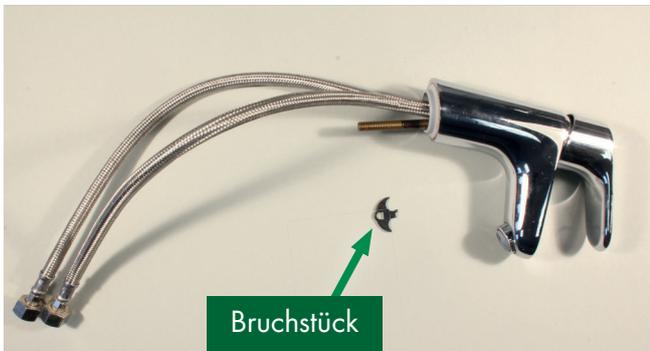
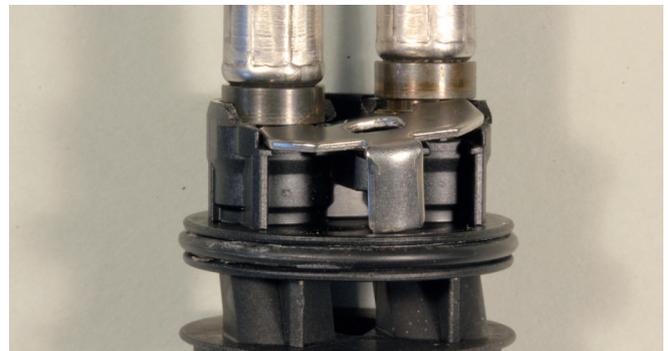
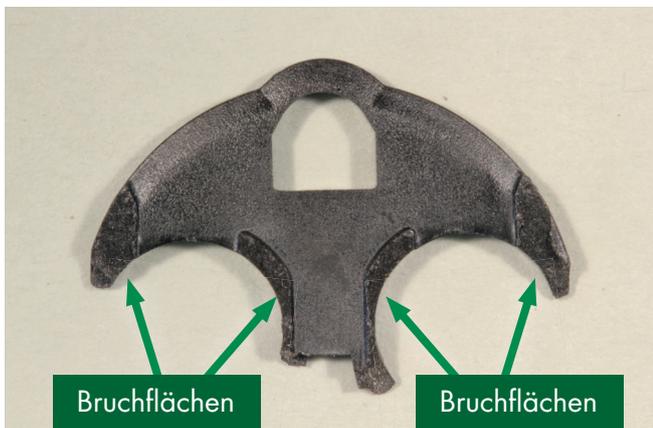
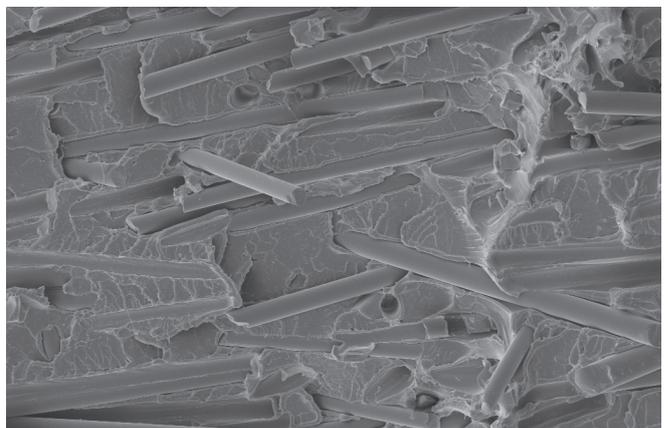
Produktmangel, gebrochener Adapterboden

Der Adapterboden des Einhebelmischers war im Bereich der Schlauchaufnahme gebrochen, wodurch sich der Warmwasserschlauch löste und ungehindert Wasser austreten konnte. DEKRA unterzog den Schaden einer umfassenden Analyse:

Als Schadensursache stellten die DEKRA Experten einen Produktmangel fest.

Viele Kunststoffbauteile in Mischbatterien bestehen aus glasfaserverstärkten Kunststoffen. Bei diesen Werkstoffen ist zwingend erforderlich, dass die Glasfasern eine gute Haftung mit der Kunststoffmatrix haben. Ursachen für eine schlechte Faser-Matrix-Haftung sind meist ein fehlerhaftes oder falsches Oberflächenfinish der verwendeten Glasfasern. Bei geringer oder keiner Haftung ist weniger Energie zum Ablösen der Faser nötig und eine Kraftübertragung aufgrund der fehlenden Wechselwirkung in der Grenzfläche zwischen Faser und Matrix ist nicht möglich. Aufgrund der schlechten Faser-Matrix-Haftung kam es durch Druckstöße in der Wasserleitung zu dem Ausbruch des Adapterbodens.

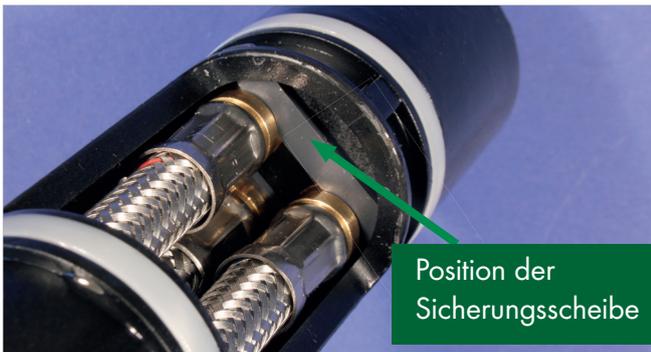
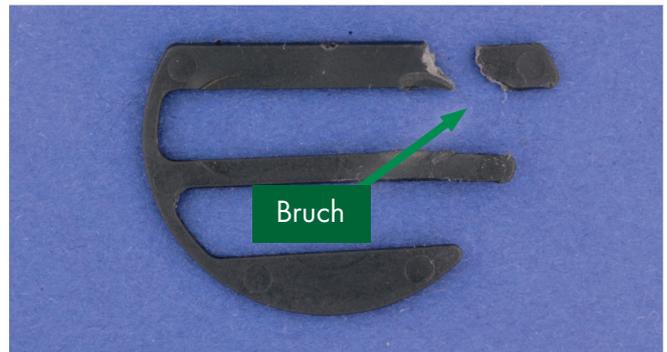
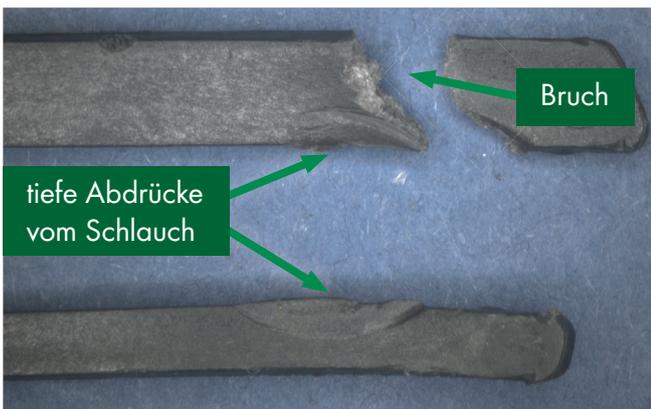
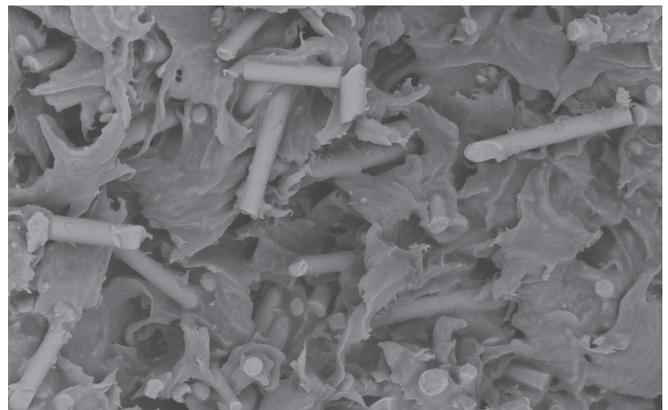
Montagefehler, Bruch der der Sicherungsscheibe aus Kunststoff

Die Sicherungsscheibe, welche die Flexschläuche in der Armatur fixiert, war gebrochen, wodurch sich der Warmwasserschlauch löste und es zu einem bestimmungswidrigen Austritt von Leitungswasser kam. DEKRA unterzog den Schaden einer umfassenden Analyse:

Als Schadensursache stellten die DEKRA Experten einen Montagefehler fest.

Bei der Materialuntersuchung des Kunststoffes im DEKRA Labor wurde kein Materialfehler festgestellt. Es wurde eine gute Faser-Matrix-Bindung festgestellt. Stattdessen konnte die Schädigung der Sicherungsscheibe auf eine zu hohe Biegebeanspruchung zurückgeführt werden. Diese entstand dadurch, dass der Warmwasserschlauch nicht (gemäß der Bedienungsanleitung) spannungsfrei mit dem Eckventil montiert war. Wahrscheinlich war der Schlauch zu kurz und somit unter Spannungen verschraubt worden, sodass dauerhaft eine Zugbelastung gegeben war. Durch Kriechvorgänge in dem relativ duktilen Werkstoff kam es bei der Dauerbelastung zu tiefen Abdrücken der Schlauchanschlussstücke und des Gehäuserands in dem Kunststoff und letztendlich zum Bruch.

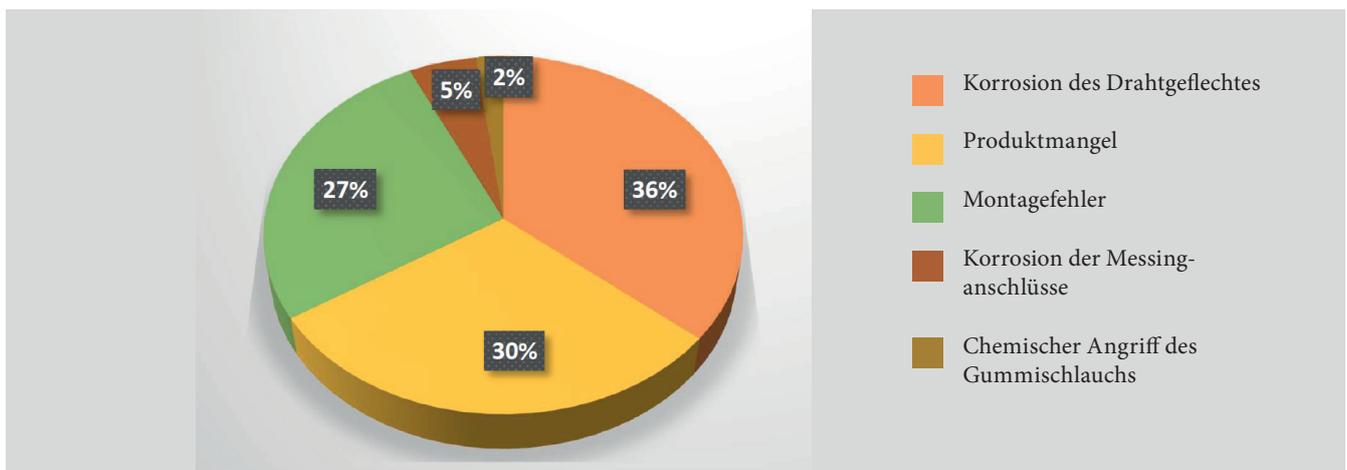
A. Auswertung

- 36 %** Die häufigste Schadensursache war ein korrodiertes Drahtgeflecht durch Kontakt mit chloridhaltigen Reinigungsmitteln. Bei 41 % der Schäden waren Flexschläuche mit einem Drahtgeflecht aus Aluminium betroffen, die gemäß DVGW nicht zulässig sind.

- 30 %** Produktmängel hauptsächlich durch die Verwendung nicht geeigneter Materialien für die Presshülsen oder nicht wärmebehandelter Messingwerkstoffe mit hohen inneren Eigenspannungen. Nur in seltenen Fällen wurden konstruktive Mängel oder Materialfehler am Innenschlauch festgestellt. Betroffen waren in vielen Fällen Schläuche ohne DVGW-Kennzeichnung.

- 27 %** Montagefehler durch zu festes Verschrauben der Anschlussverbindungen oder nicht ausreichendes Festziehen von Quetschverschraubungen durch Verwendung eines falschen Werkzeugs. In einigen Fällen wurden die Schläuche zu stark gebogen oder verdreht.

- 5 %** Korrosion (Entzinkung) der Messinganschlussverbindungen aufgrund von Werkstoff-korrosiv wirkenden Wasserqualitäten.
- 2 %** Chemischer Angriff des innenliegenden Gummischlauchs.

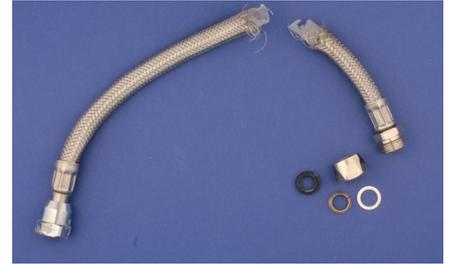
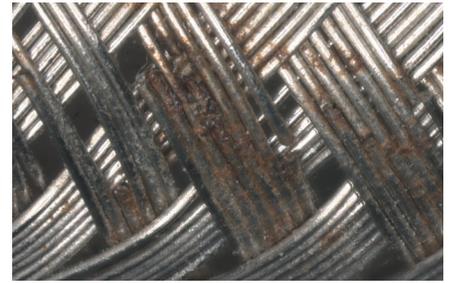
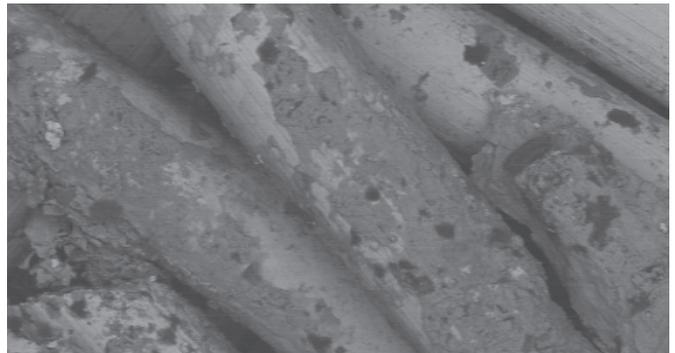
Drahtgeflecht reißt durch Korrosion.

Das Drahtgeflecht des Flexschlauches ist gerissen und der innenliegende Kunststoffschlauch geplatzt.

Als Schadensursache stellten die DEKRA Experten eine korrosive Schädigung des Drahtgeflechtes fest, eine der häufigsten Schadensursachen bei Flexschläuchen.

Das Drahtgeflecht dient dazu, den Innenschlauch aus Kunststoff zu stützen. Durch die korrosive Schädigung des Drahtgeflechtes ging diese Stützwirkung jedoch verloren, sodass der Innenschlauch durch den anliegenden Wasserdruck aufplatzte. Häufig sind es chloridhaltige Reinigungsmittel, die den Draht schädigen – dafür ist kein direkter Kontakt nötig. Bereits chloridreiche Dämpfe schädigen den Edelstahl.

- > nur zertifizierte Flexschläuche verwenden und auf „Billig-Schläuche“ verzichten
- > die Montage besser einer Fachfirma übertragen, die bei einem Montagefehler haftet
- > die Herstellerangaben zur Installation beachten
- > Schläuche nicht mit chloridhaltigen Reinigungsmitteln abwischen, Reinigungsmittel nicht unter der Spüle aufbewahren, keine nassen Lappen an den Schlauch hängen

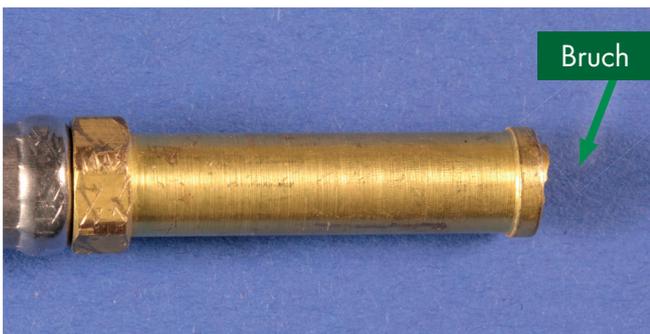
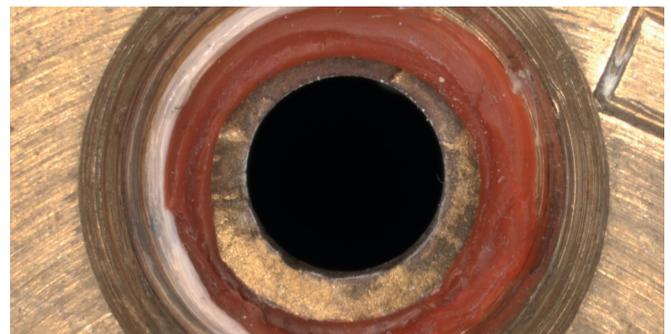
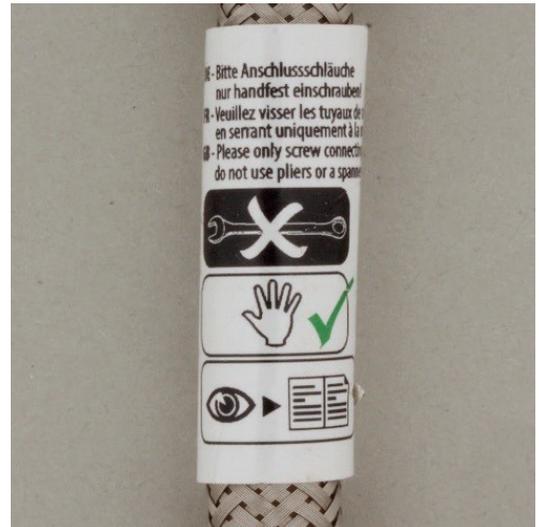
Das Anschlussstück einer Kaltwasserleitung ist über den gesamten Querschnitt gebrochen.

Als Schadensursache stellten die DEKRA Experten einen Montagefehler fest. Ein Produktmangel konnte mittels der Untersuchungen ausgeschlossen werden.

Bei der Montage von Messingbauteilen müssen unzulässig hohe Montage-
spannungen vermieden werden, da es ansonsten zu einer Spannungs-
risskorrosion kommen kann. Sie kann unter entsprechend ungünstigen
Bedingungen in praktisch jeder Trinkwasserqualität ausgelöst werden. In den
Montageanleitungen wird in der Regel darauf hingewiesen, dass die Flex-
schläuche nur handfest in die Armatur verschraubt werden dürfen. Oft werden
jedoch trotzdem, so wie in diesem Fall geschehen, die Schläuche mittels eines
Schraubenschlüssels sehr fest verschraubt, wodurch hohe Spannungen auf den
Messingstutzen aufgebracht wurden. Dies führte mit der Zeit zum vollstän-
digen Bruch der Anschlussverbindung.

Kennzeichnend für die Spannungsrissskorrosion ist, dass ein Wanddurchbruch
je nach Trinkwasserqualität oft erst nach mehreren Monaten oder sogar Jahren
nach der Montage auftritt und der Schaden oft nicht unmittelbar mit einem
Montagefehler in Verbindung gebracht wird.

- > Schläuche dürfen nicht geknickt oder verdrillt werden
- > Schläuche dürfen nur handfest in die Armatur eingedreht werden
- > der maximale Biegeradius muss eingehalten werden
- > die vom DVGW festgelegte Lebensdauer von in Küche und Bad frei zugänglichen Schläuchen von 20 Jahren sollte auf keinen Fall überschritten werden

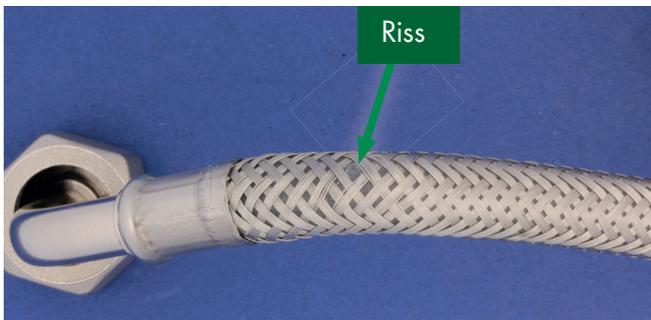
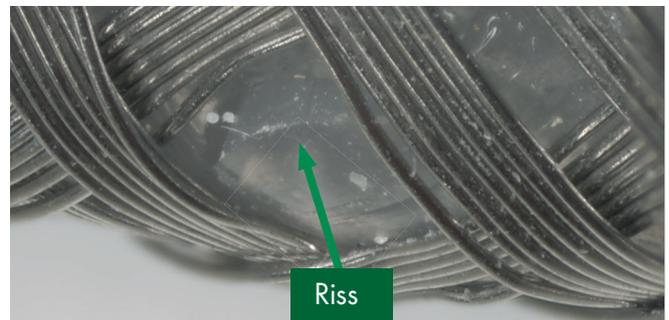
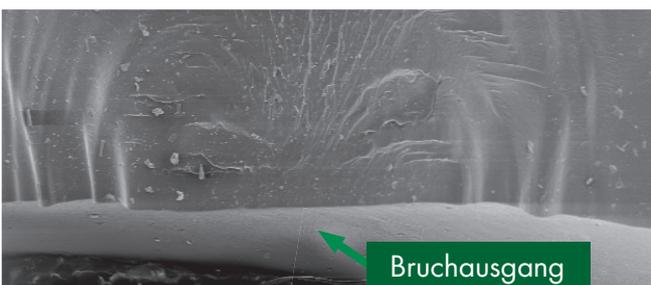
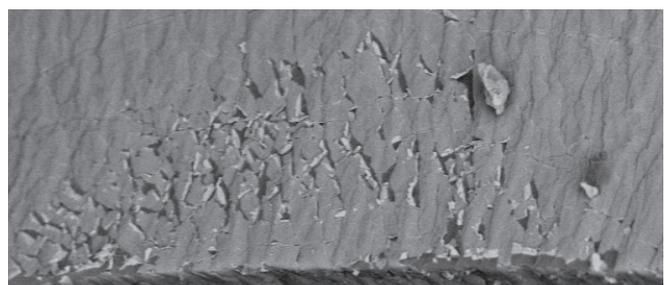
Durch Produktmangel gerissener Innenschlauch.

Als Schadensursache stellten die DEKRA Experten einen Produktmangel fest.

Produktmängel sind eine häufige Ursache für Schäden an Flexschläuchen. Eher selten jedoch stellt das DEKRA Labor Materialfehler am Innenschlauch von Flexschläuchen fest. In diesem Fall entdeckten sie eine kleine Leckage. Das leicht verbogene Drahtgeflecht zeigte keine mechanischen Beschädigungen oder einen korrosiven Angriff. Die Bruchflächenuntersuchung am Elastomerschlauch brachte Klarheit: Sie zeigte an der Innenoberfläche Materialinhomogenitäten im Bruchausgang, die Schwachstellen im Material darstellen und von denen sich allmählich ein Riss ausbreitete.
