DEKRA Bielefeld Team

Bielefelder Themen 2023

Ein Unfall oder zwei Unfälle

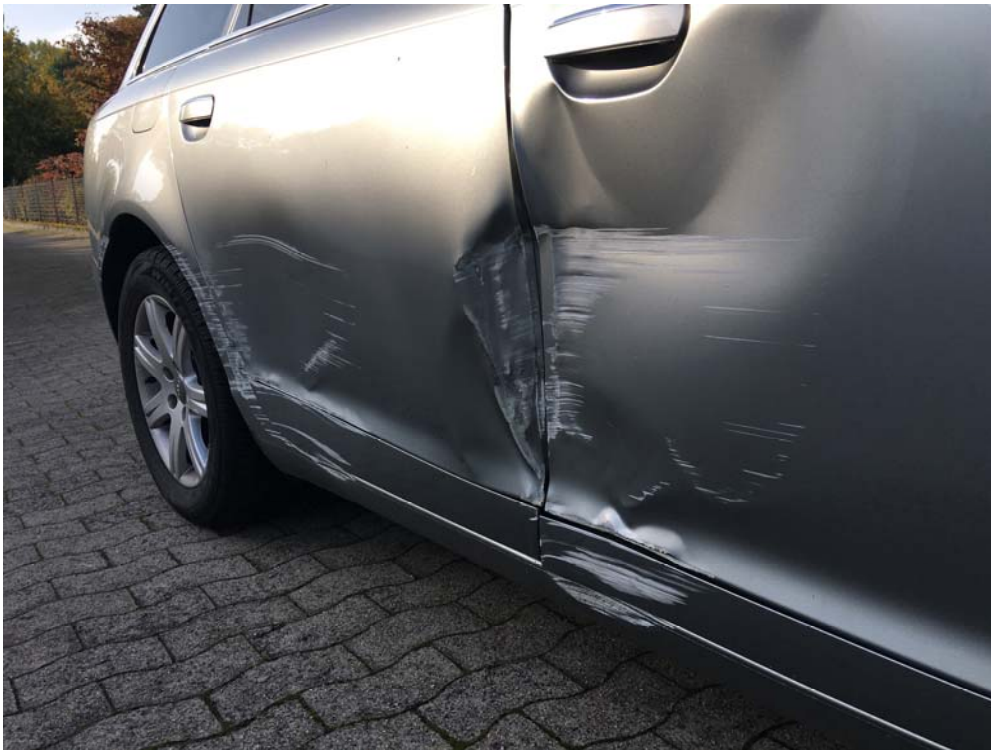
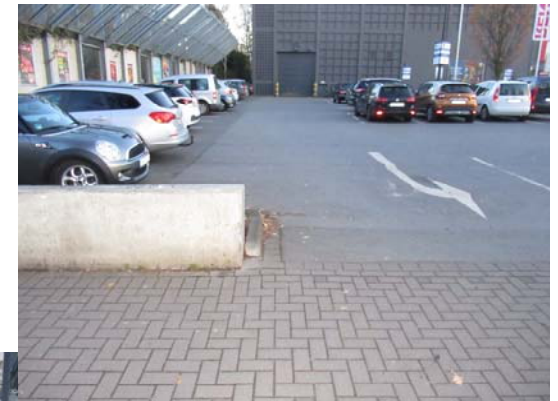
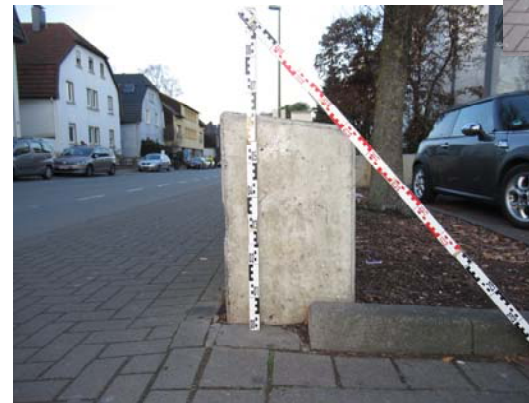
Auseinandersetzung zwischen einem Versicherungsnehmer und seinem Kasko-Versicherer.
Beim Verlassen eines Parkplatzgeländes soll es zu einem / zwei Kontakt(en) zwischen dem Audi und dem Sockel gekommen sein.

Zwei voneinander isolierte Schadenzonen

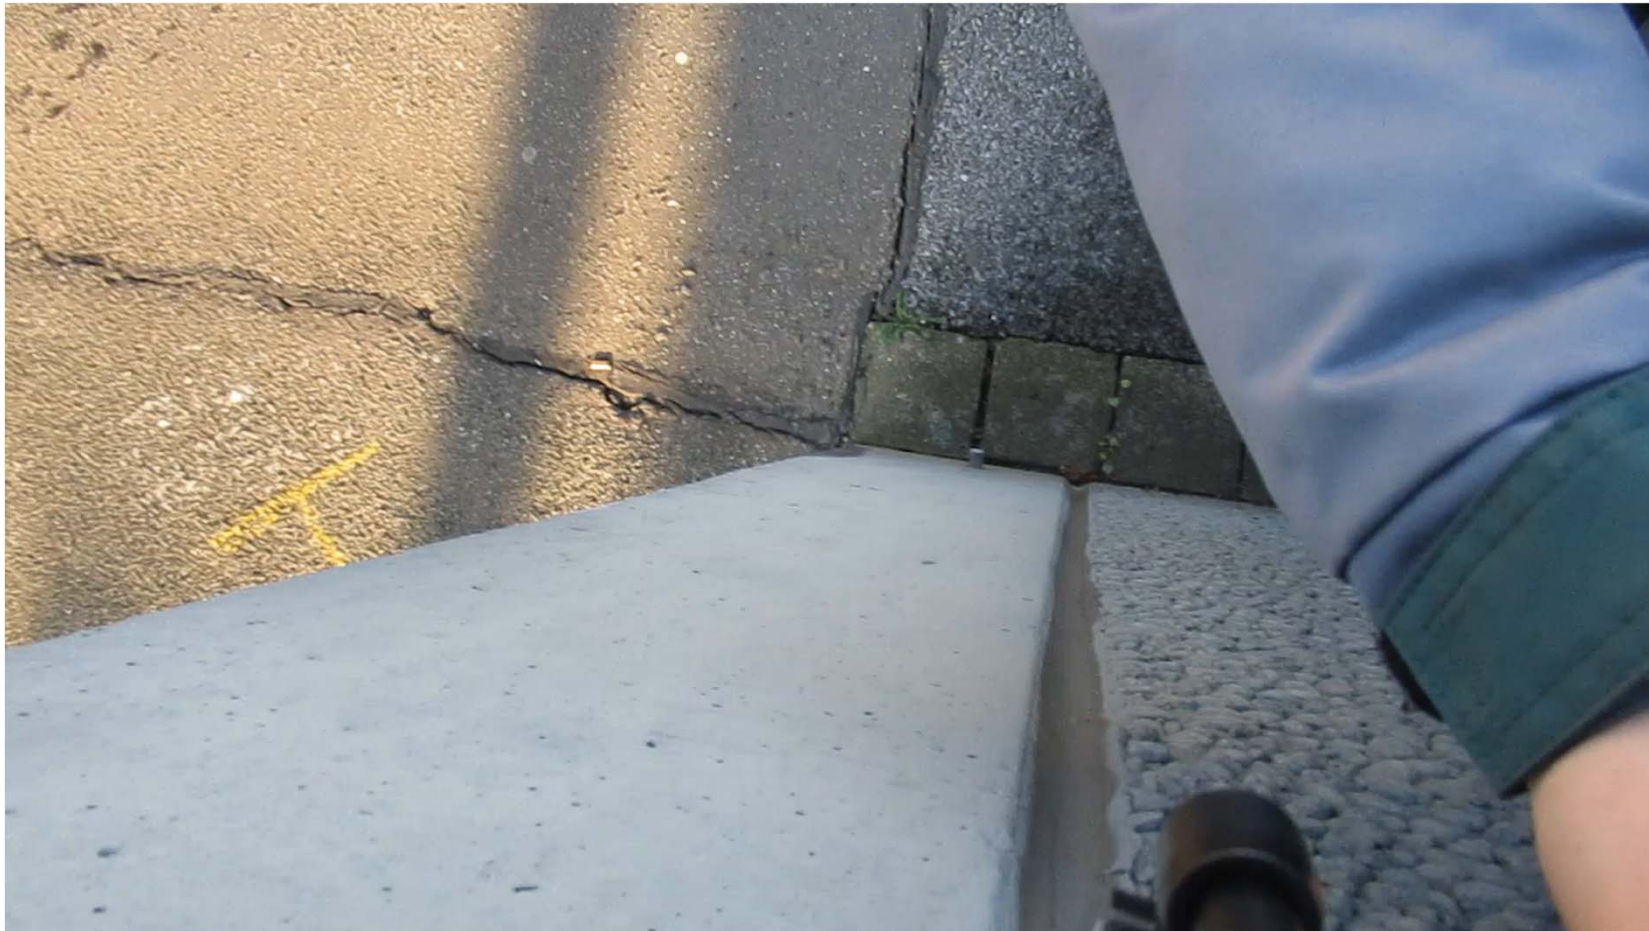
Versuch Draufsicht

- Beide Schadenzonen durch das selbe Hindernis (identische individuelle Merkmale)
- Es existieren keine Spuren einer Bewegungsumkehr
- Anstieg der Spuren bei dem 2. Anprall
- Es bestehen Eigenarten der statischen Höhenlagen
- Ein Prinzipversuch liefert auch die praktische Erklärung für die Spurenunterbrechung
