# Bewertungskriterien für klassische Fahrzeuge

DEKRA Classic Services

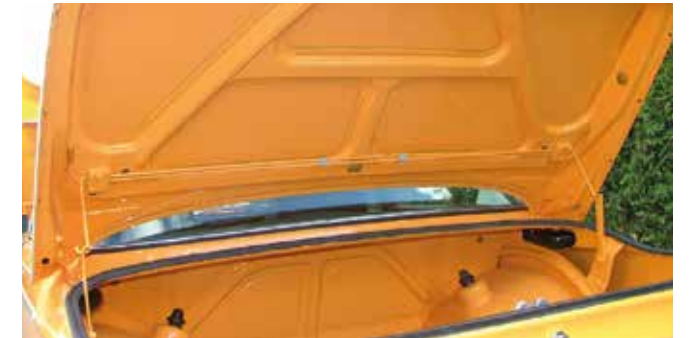
### Note 1:

#### Einwandfreier Zustand

Makellos, sehr gute Spaltmaße (ggf. abweichend vom Fertigungsstandard), ebene Flächen, keine auffällig erhöhte Schichtdicke des Lackaufbaus

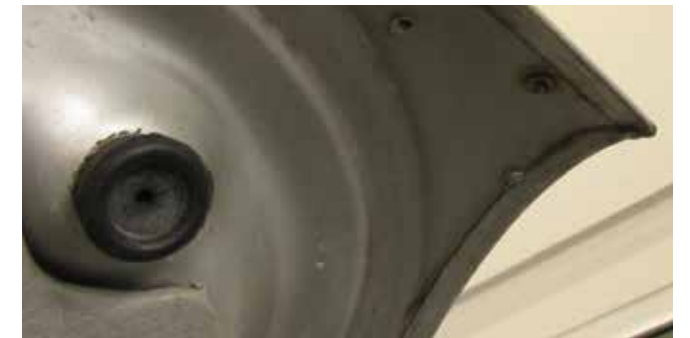
### Note 2:

#### Guter Zustand

Vereinzelte Spuren der Nutzung, keine Korrosion, Spaltmaße gleichmäßig

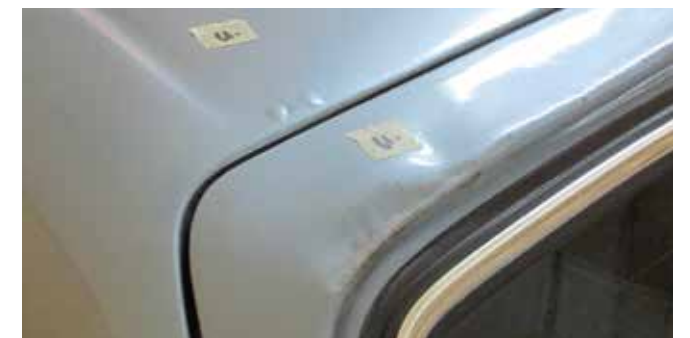
### Note 4:

#### Verbrauchter Zustand

Flächige Korrosion, mehrere kleinere Durchrostungen, korrosionsbedingte Lackblasen, eingedrückte Karosseriebereiche, Restunfallspuren

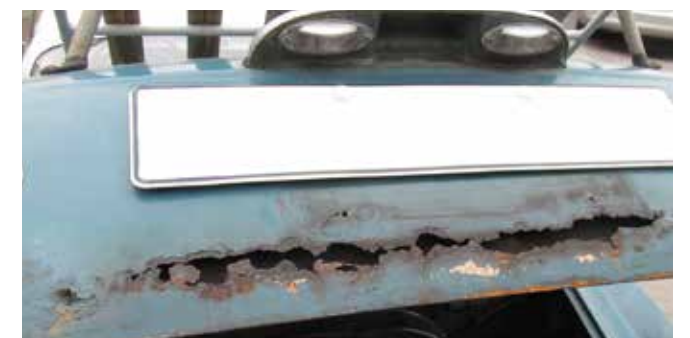
### Note 5:

#### Restaurierungsbedürftiger Zustand

Erhebliche Durchrostungen, Unfallschäden, nicht fachgerechte Instandsetzungen

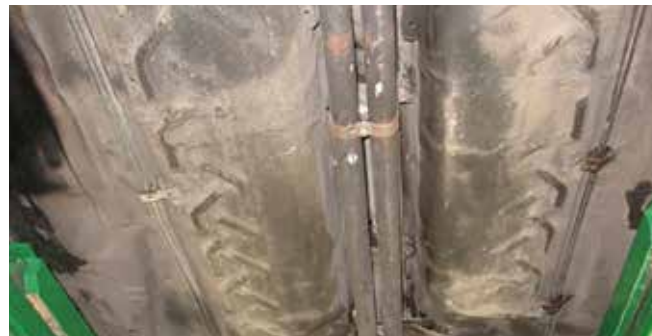
#### Gebrauchter Zustand

Geringer Korrosionsansatz, flächige Schmutzanhaftungen, erkennbare fachgerechte Instandsetzungen

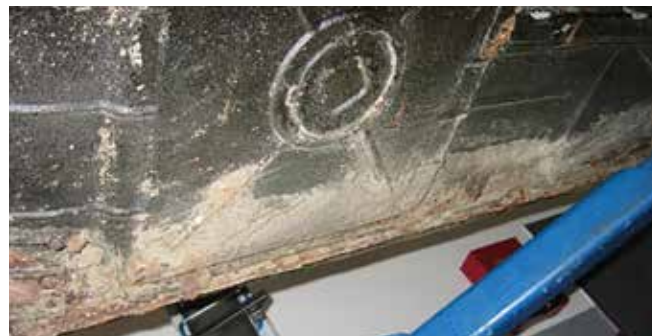
### Note 4:

#### Verbrauchter Zustand

Überdurchschnittliche Gebrauchsspuren und Korrosionsansätze bis geringe Durchrostungen

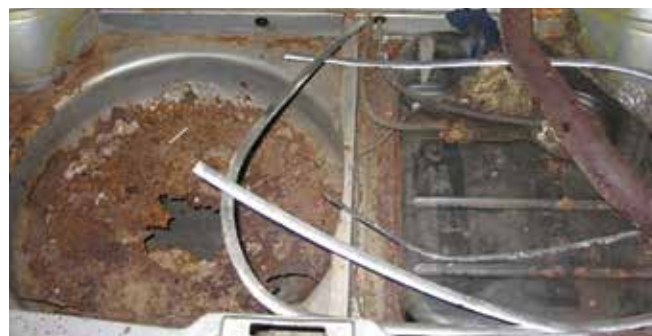
### Note 5:

#### Restaurierungsbedürftiger Zustand

Erhebliche Durchrostungen, nicht fachgerecht instand gesetzt, unvollständig

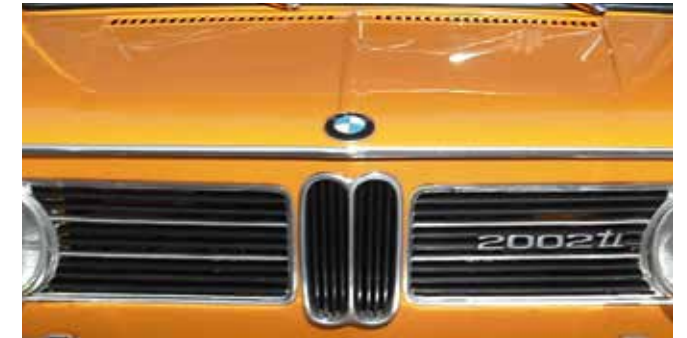
### Note 1:

#### Einwandfreier Zustand

Makellos, keine auffällige erhöhte Lackschichtdicke

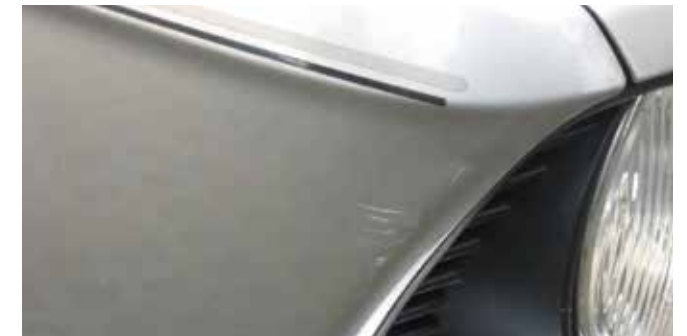
### Note 3:

#### Gebrauchter Zustand

Kleinere Kratzer und Steinschlagschäden, die das Gesamtbild nicht beeinträchtigen, stellenweise matte Bereiche, auch in Verbindung mit deutlich erhöhter Lackschichtdicke

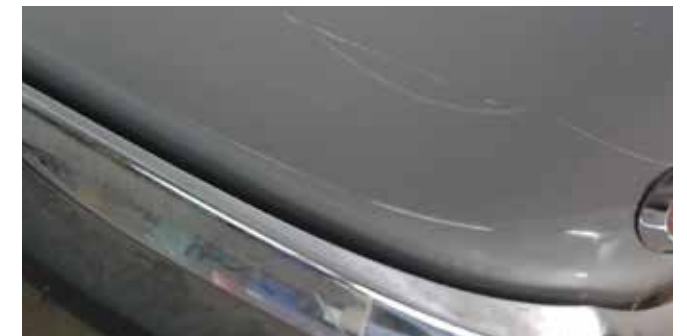
### Note 4:

#### Verbrauchter Zustand

Deutliche erkennbare erhöhte Lackschichtdicken, unebener Lackaufbau, auffällige Kratzspuren, matte Bereiche, Ausbesserungen, vereinzelt Unterrostungen/Blasenbildungen

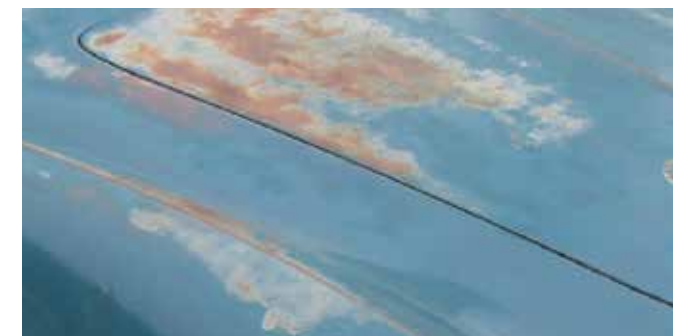
### Note 5:

#### Restaurierungsbedürftiger Zustand

Grundierung erkennbar, unterrostet, Lack teilweise nicht vorhanden, matt oder zerkratzt

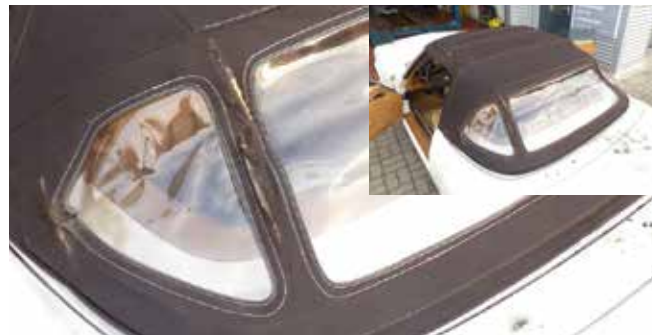
#### Restaurierungsbedürftiger Zustand

Risse und Beschädigungen, eingeschränkte Funktion, Fehlteile

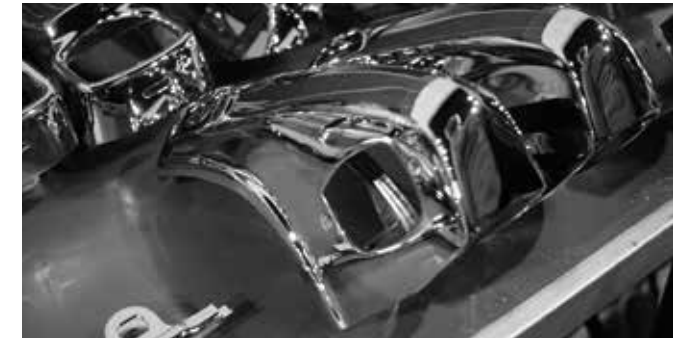
### Note 1:

#### Einwandfreier Zustand

Makellos, fachgerecht montiert

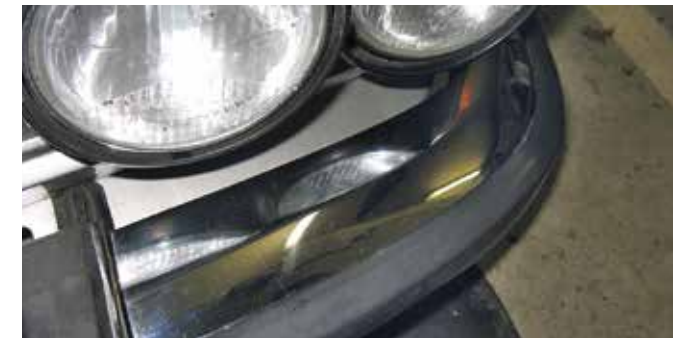
### Note 2:

#### Guter Zustand

Nur geringste Kratzer, guter Glanz, keine Korrosion oder Dellen

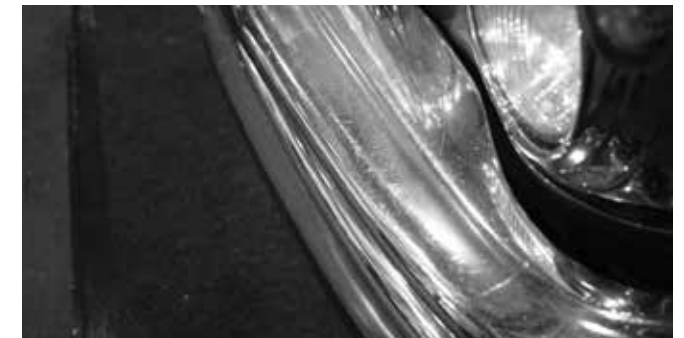
### Note 3:

#### Gebrauchter Zustand

Vereinzelt geringe Dellen, Kratzer, kleinere Aufblühungen, nur etwas matte Oberfläche

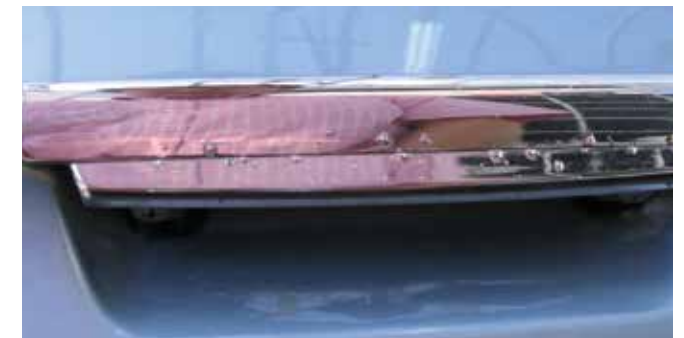
### Note 4:

#### Verbrauchter Zustand

Chromschicht erkennbar aufgeblüht, flächig matte Bereiche, Verformungen

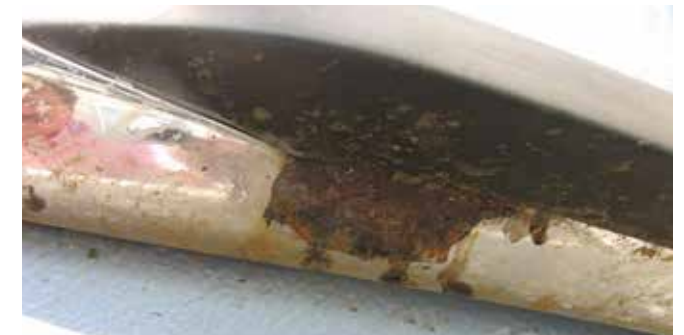
### Note 5:

#### Restaurierungsbedürftiger Zustand

Deutlich verwittert, Korrosion, kein Glanz, verformt

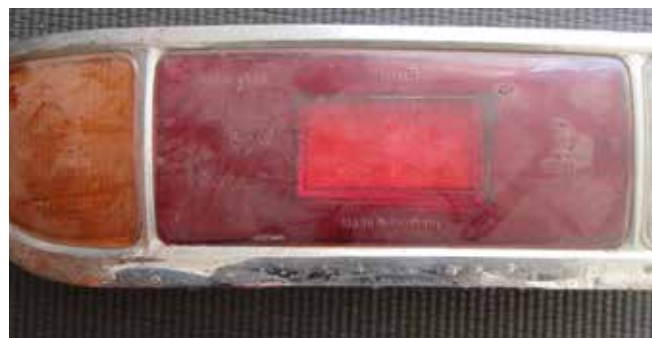
Verbrauchter Zustand

Pickelig, rissig, Reflektor matt, Rahmen gering verformt

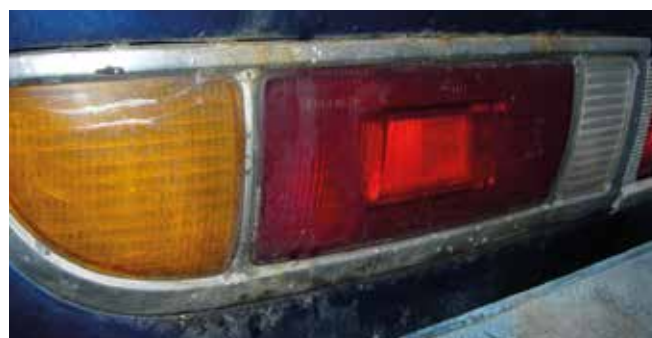
### Note 5:

Restaurierungsbedürftiger Zustand

Streuscheibe beschädigt, Rahmen deutlich verformt, Reflektor korrodiert, hier hilft nur noch Ersatz

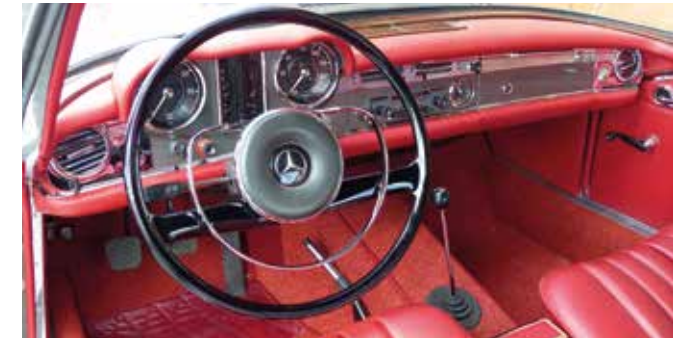
### Note 1:

#### Einwandfreier Zustand

Keine Nutzungsspuren, Mängel, Fehlteile

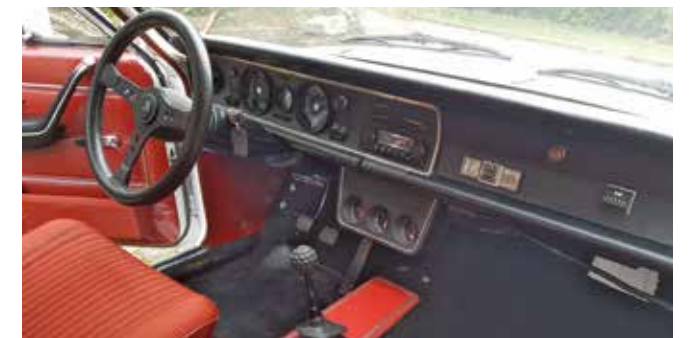
### Note 2:

#### Guter Zustand

Nur geringste Spuren, fachgerecht montiert, gute Passungen, keine Risse

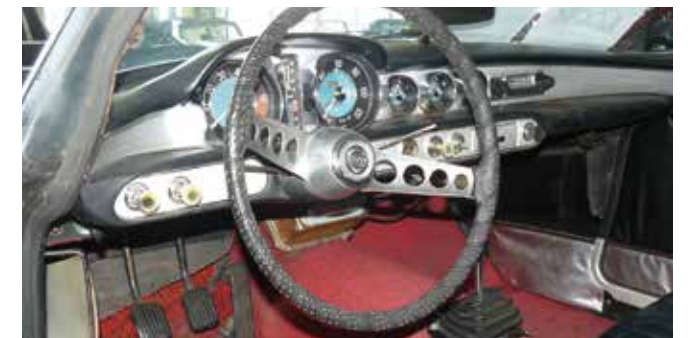
### Note 3:

#### Gebrauchter Zustand

Wenige Spuren üblicher Nutzung/des Alters, kleinere Kratzer/Ausbleichungen

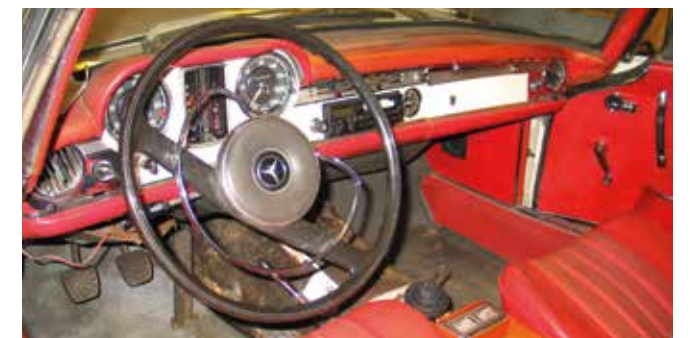
### Note 4:

#### Verbrauchter Zustand

Bezug verfärbt/rissig, erkennbare Kratzer im Lack/Holz, Korrosion in mittlerem Umfang, schlechte Passungen

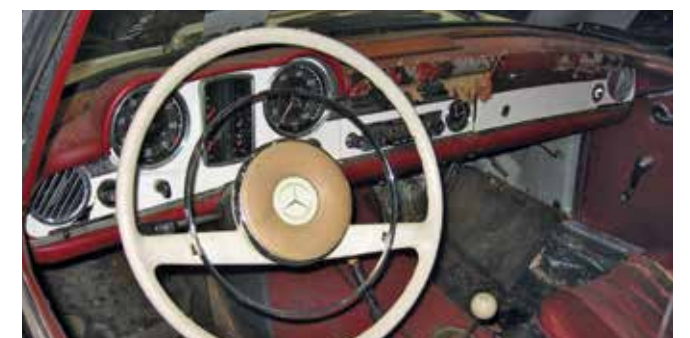
### Note 5:

#### Restaurierungsbedürftiger Zustand

Deutliche Beschädigungen, Risse/Dellen, zusätzliche Bohrungen/Ausschnitte, Fehlteile, auffällige Korrosion an Zier- und Blechteilen

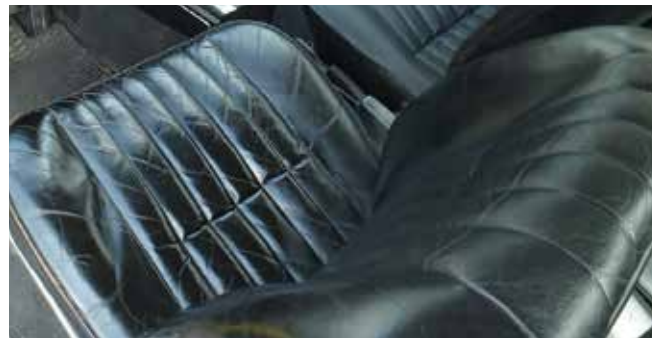
Gebrauchter Zustand

Spuren des Gebrauchs und des Alters, kleinere Beschädigungen oder Anrisse, Chromteile mit geringen Spuren, keine Mängel bei Funktionen

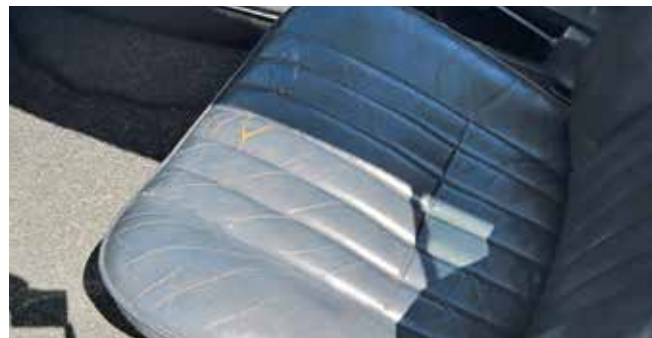
### Note 4:

Verbrauchter Zustand

Leder brüchig, durchgehende Risse, deutliche Verfärbungen, Polsterung mit erkennbarem Verschleiß, Chromteile und Bedieneinrichtungen schadhaft

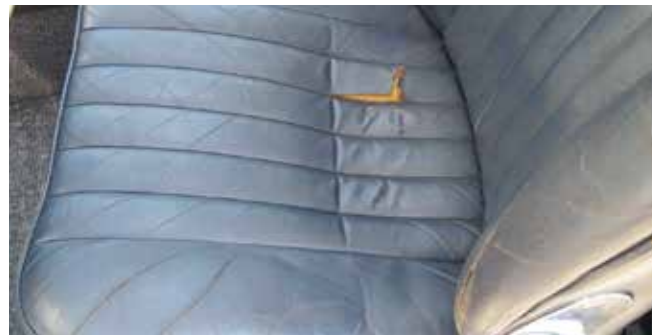
### Note 5:

Restaurierungsbedürftiger Zustand

Bezug deutlich beschädigt, Polsterung verschlissen, Chrombeschläge deutlich korrodiert

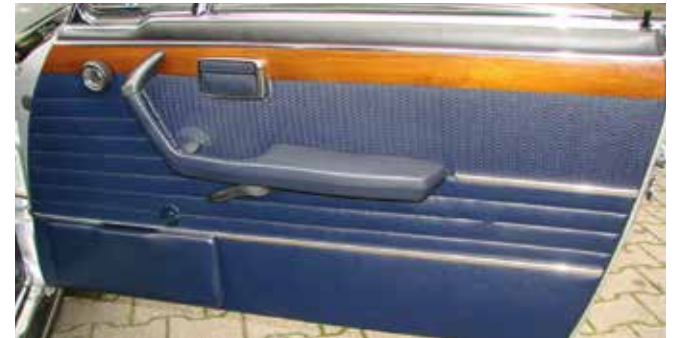
### Note 1:

Einwandfreier Zustand

Makellos

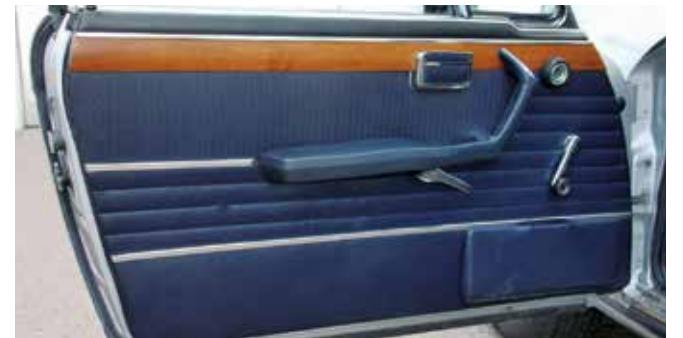
### Note 2:

Guter Zustand

Mit geringen Gebrauchsspuren, fachgerecht montiert

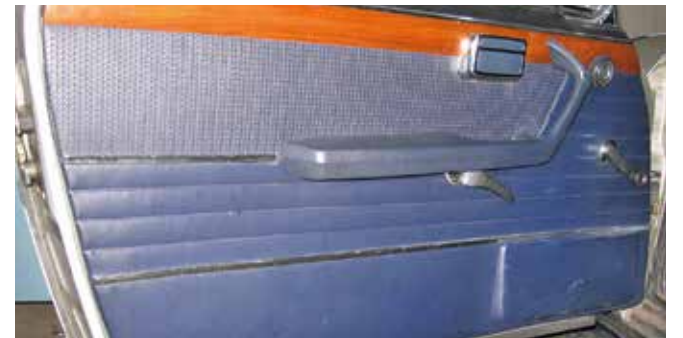
### Note 3:

Gebrauchter Zustand

Kratzer, Bezug teilweise wellig, Zierleisten mit kleineren Schäden durch Nutzung

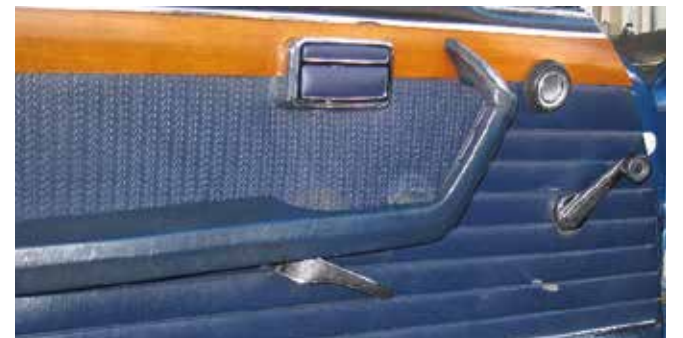
### Note 4:

Verbrauchter Zustand

Bezug mit Verschleiß und Verfärbungen, Polsterung ungleichmäßig, Zierleisten beschädigt, zusätzliche Befestigungsschrauben

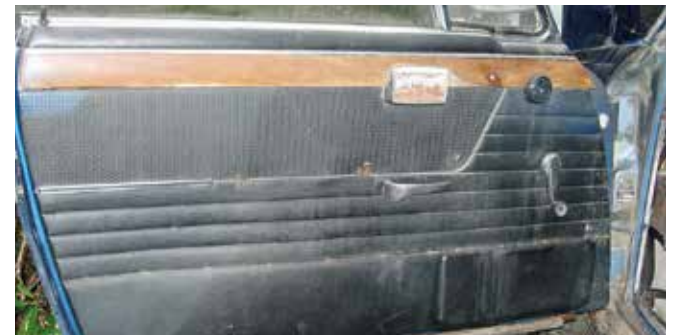
### Note 5:

Restaurierungsbedürftiger Zustand

Fehlteile, Risse, Schimmel, aufgequollen, beschädigt, Farbnebel

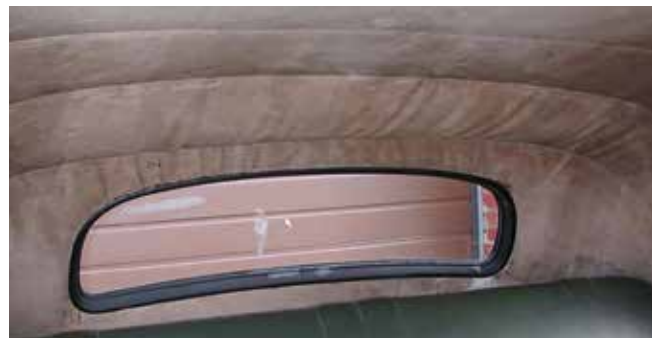
Verbrauchter Zustand

Starke Verfärbungen/Verunreinigungen, Ablösungen, Beschädigungen, deutliche Spuren der Jahre und des Gebrauchs, Risse, kleinere Löcher

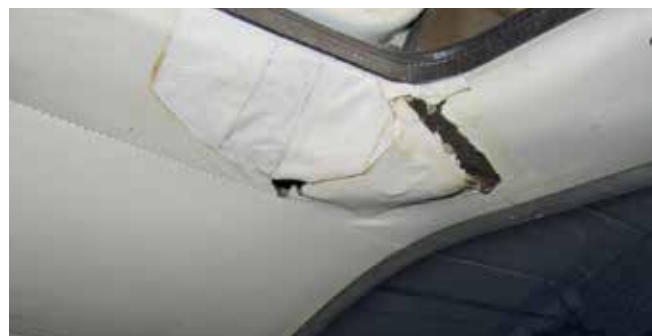
### Note 5:

Restaurierungsbedürftiger Zustand

Größere Löcher und Risse, großflächige Verfärbungen, starke Verschmutzungen

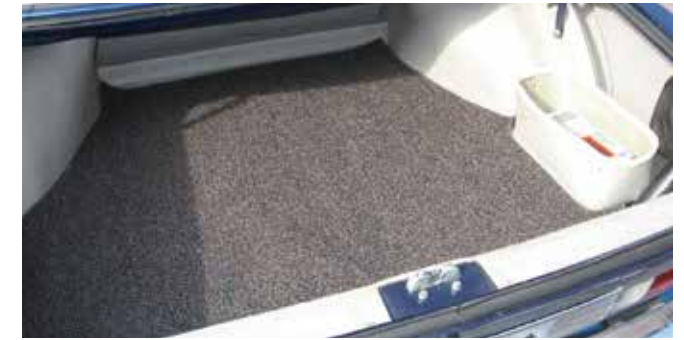
### Note 1:

Einwandfreier Zustand

Makellos und vollständig

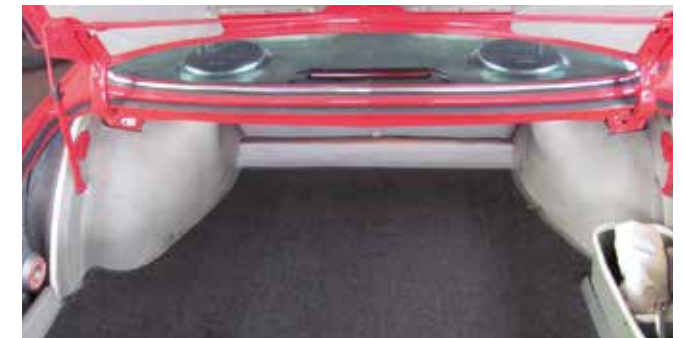
### Note 2:

Guter Zustand

Geringe Gebrauchsspuren, aber vollständig

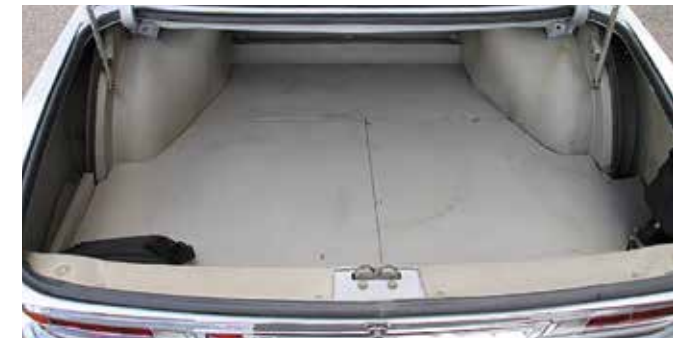
### Note 3:

Gebrauchter Zustand

Wenige Nutzungsspuren, nur kleinere Beschädigungen oder Verfärbungen

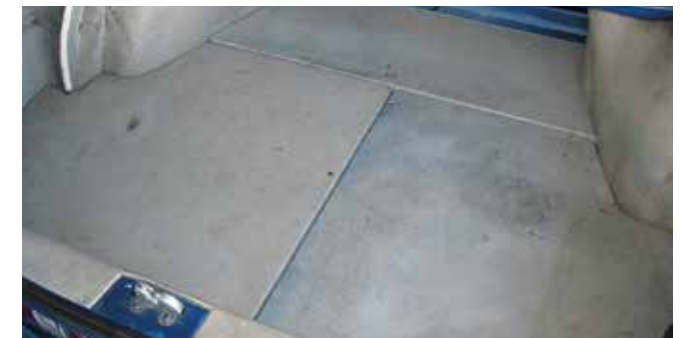
### Note 4:

Verbrauchter Zustand

Farbnebel, Beschädigungen, Stockflecken, Oberflächenkorrosion, Fehlteile

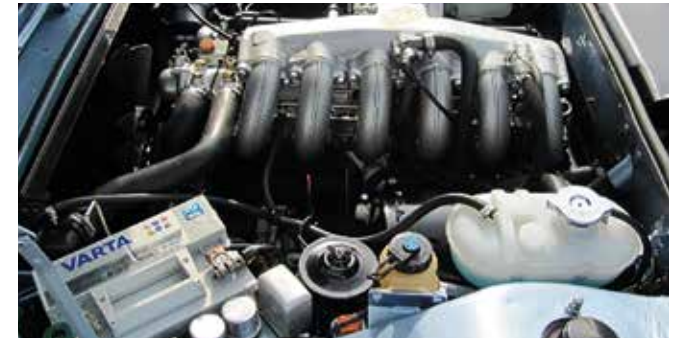
### Note 1:

#### Einwandfreier Zustand

Makellos, keine Nutzungsspuren

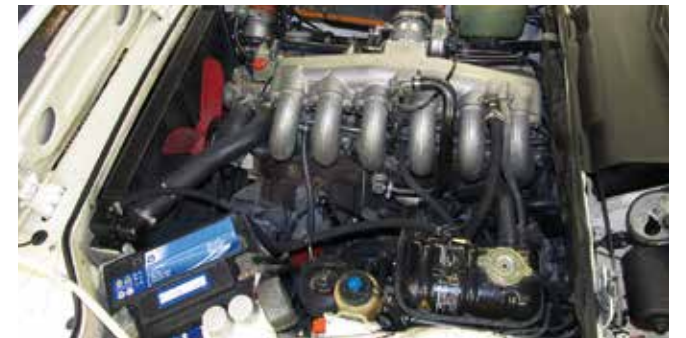
### Note 2:

#### Guter Zustand

Geringe Gebrauchsspuren, keine Farbablösungen, nur geringer Verschleiß und kaum Beschädigungen, Leitungen/Schläuche fachgerecht verlegt, keine Undichtigkeiten

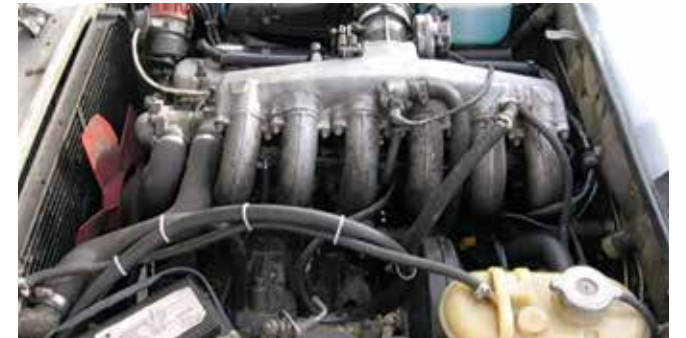
### Note 3:

#### Gebrauchter Zustand

Geringe Korrosion, geringe Undichtigkeit oder Farbablösung, Ölanhaftungen in geringem Umfang, keine auffällige Geräusentwicklung, höhere Laufleistung ohne Nachweis der Instandsetzung

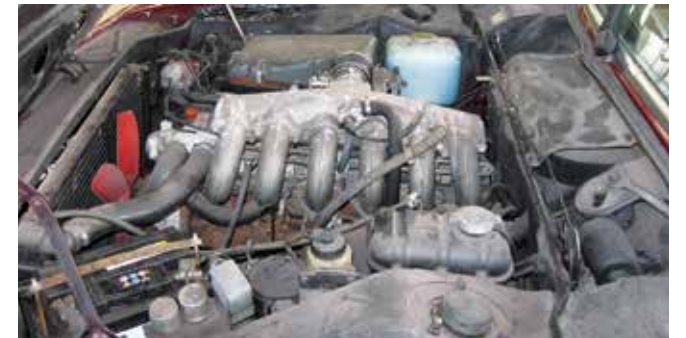
### Note 4:

#### Verbrauchter Zustand

Undichtigkeiten, Ablagerungen, Korrosion, rissige Schläuche, erhöhte Laufgeräusche

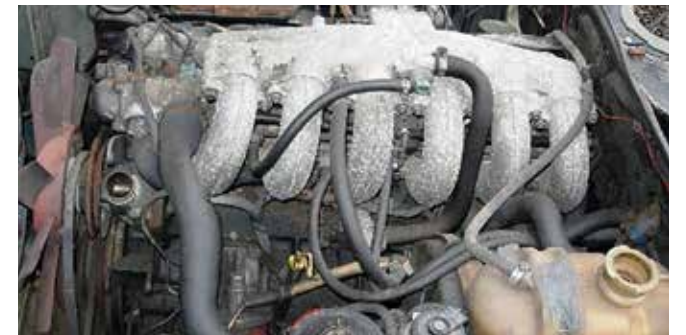
### Note 5:

#### Restaurierungsbedürftiger Zustand

Verschleiß deutlich erkennbar, Fehlteile, nicht gebrauchsfähig

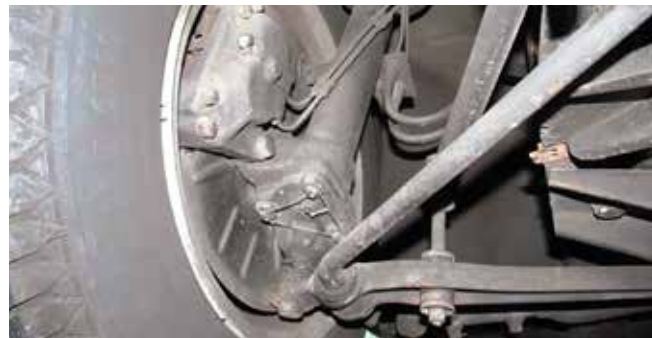
Gebrauchter Zustand

Geringer Verschleiß und Nutzungsspuren sind erkennbar

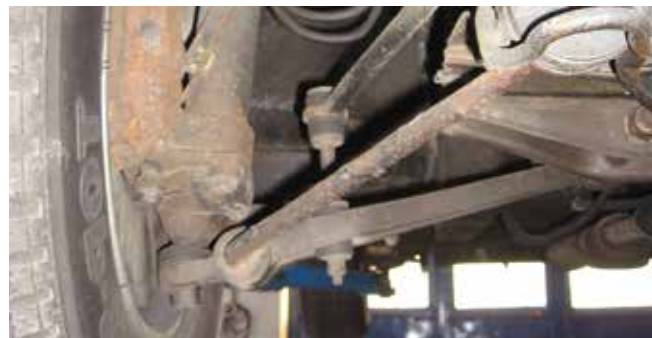
### Note 4:

Verbrauchter Zustand

Korrosion, rissige Achsgummis, auffälliges Spiel

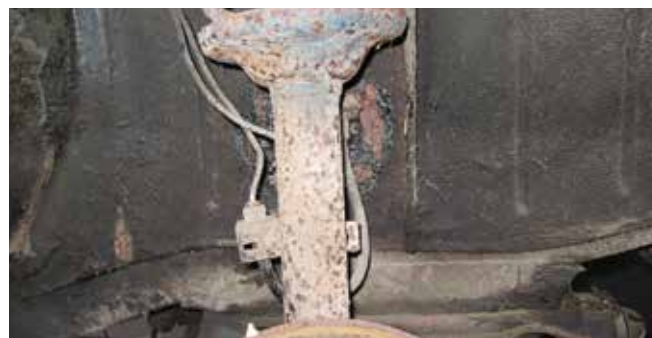
### Note 5:

Restaurierungsbedürftiger Zustand

Durchgerostete Federteller, fehlende Teile, Bremsanlage feststehend, zu großer Verschleiß, nicht gebrauchsfähig

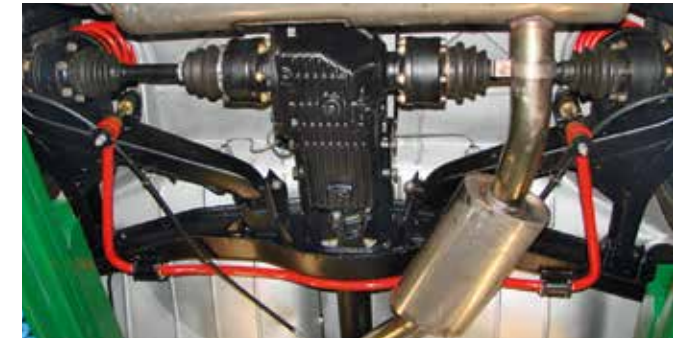
### Note 1:

Einwandfreier Zustand

Makellos

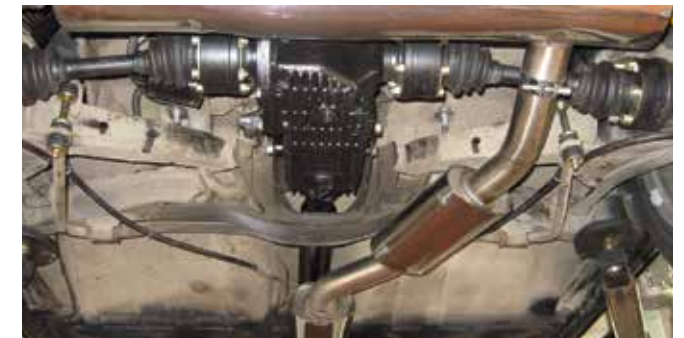
### Note 2:

Guter Zustand

Leichte Gebrauchsspuren, Verschmutzungen, welche sich leicht entfernen lassen

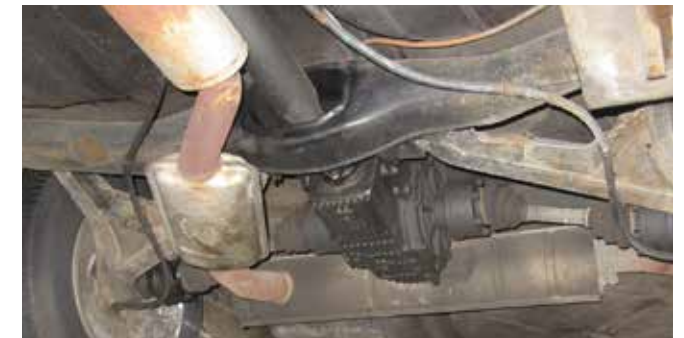
### Note 3:

Gebrauchter Zustand

Geringer Verschleiß und Nutzungsspuren sind erkennbar

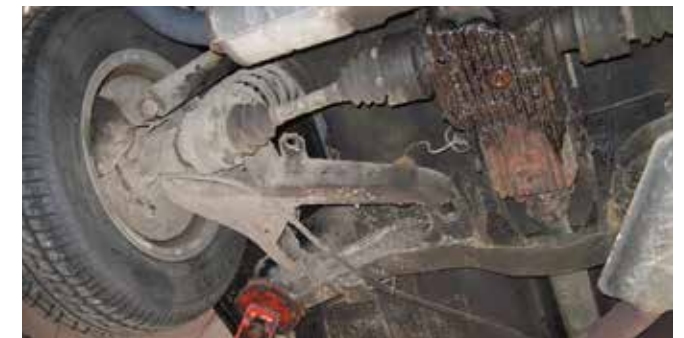
### Note 4:

Verbrauchter Zustand

Korrosion, rissige Achsgummis, auffälliges Spiel

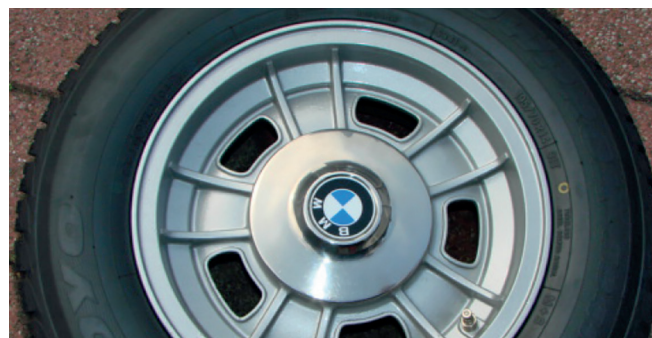
### Note 1:

#### Einwandfreier Zustand

Makellos, auch bei intensiver Prüfung keine Mängel erkennbar: keine Restspuren von Auswuchtgewichten, keine Korrosion oder Beeinträchtigung der Oberfläche

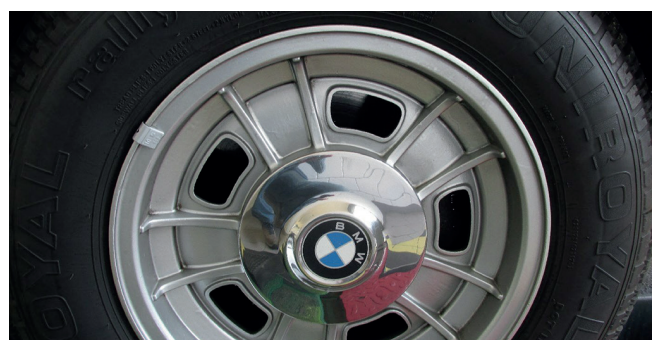
### Note 2:

#### Guter Zustand

Geringe Gebrauchsspuren, wenige kleine Lackmängel, geringe Verschmutzungen, keine Korrosion, keine Spuren alter Auswuchtgewichte

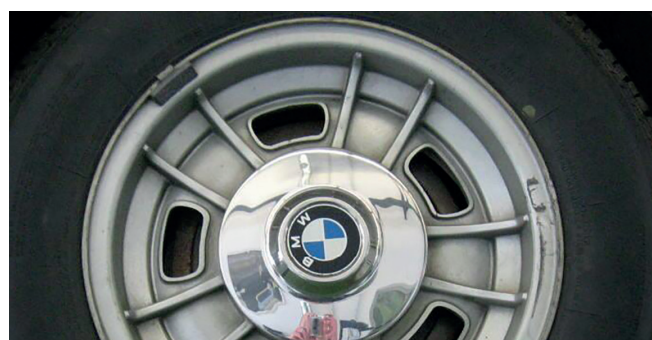
### Note 3:

#### Gebrauchter Zustand

Kleinere Kratzer und Abschürfungen, geringe Korrosionsspuren, wenige Spuren von Auswuchtgewichten

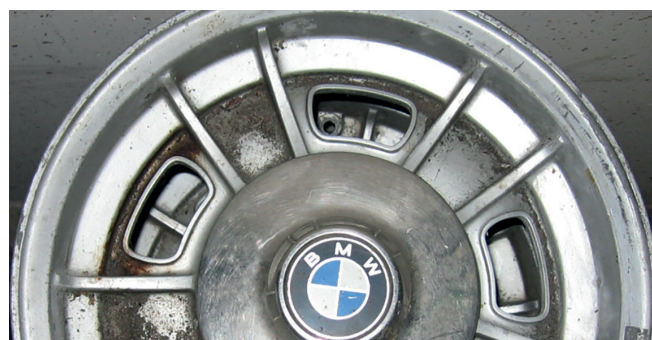
### Note 4:

#### Verbrauchter Zustand

Lackierung beschädigt, Aufblühungen/Korrosion, umfassende Aufarbeitung notwendig, Felgenhorn beschädigt

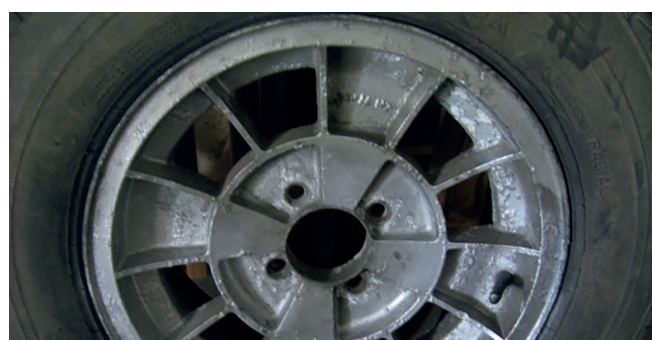
### Note 5:

#### Restaurierungsbedürftiger Zustand

Großflächige Korrosion und/oder Verformungen, Materialausbrüche, Nutzung im Straßenverkehr nicht zulässig
